УСИЛЕНИЕ КОЛОНН И РИГЕЛЕЙ ЖЕЛЕЗОБЕТОННЫХ КАРКАСОВ ПРИ ВТОРИЧНОМ ИСПОЛЬЗОВАНИИ

На примере строительства торгово-развлекательного комплекса по проспекту Строителей 39а проведена классификация повреждений, а также предложены схемы усиления конструкций.

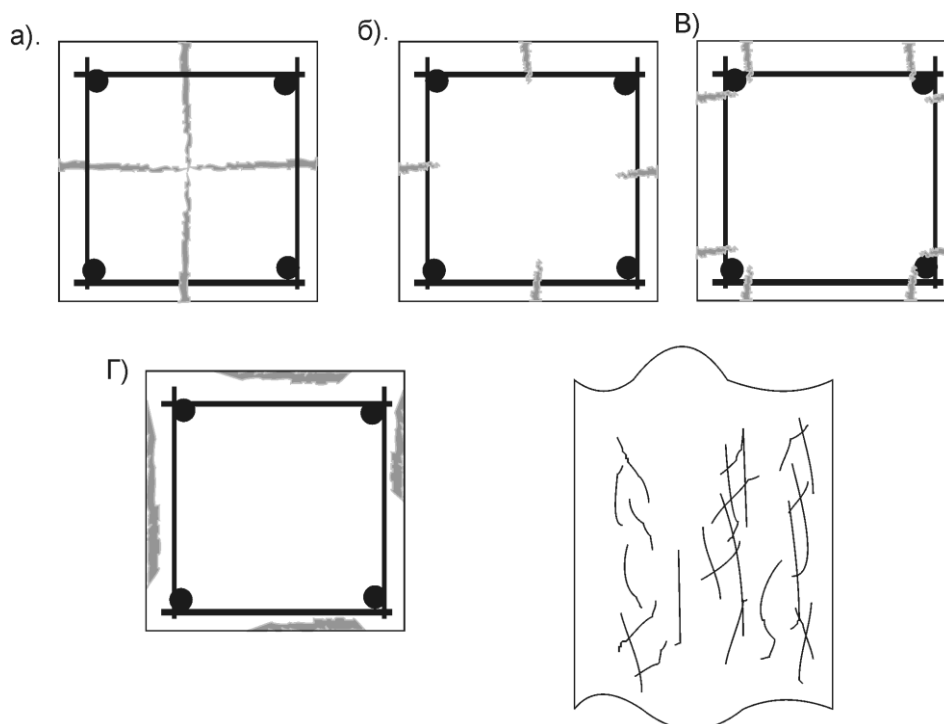
При анализе повреждения колонн проведена классификация трещин по схемам их расположения и глубине проникновения. Характер повреждения одинаков - наличие продольных трещин в бетоне, которые следует разделить на 4 вида. Первый вид - трещины, расположенные по осям сечения колонн,

пронизывающие сечение полностью, рис.1а. Второй - трещины, расположенные по осям сечения колонн, пронизывающие сечение на глубину до 5 см рис.1б.

Рисунок 1 - Схемы расположения и глубина проникновения трещин в колоннах

Третий вид - трещины, которые располагаются вдоль продольной арматуры, выделяя её по обеим граням колонн, рис. 1в.

Четвертый вид - серия прерывистых продольных трещин расположенных по граням колонн, рис.1г. Поверхность зон образования серии прерывистых трещин в сумме составляет около (30 - 40) % от площади поверхности колонн. Изменение скорости звуковой эмиссии, простукивание позволяют судить о возможном отслоении бетона.

Природа образования трещин всех четырех видов одинакова. Коротко причину можно сформулировать как влияние процесса агрессивного воздействия окружающей среды. В результате несущая способность колонн может быть снижена до 20%.

Усиление таких конструкций рекомендуется с помощью металлических обойм из уголков соединенных планками и с последующим покрытием мелкозернистым бетоном по арматурной сетке.

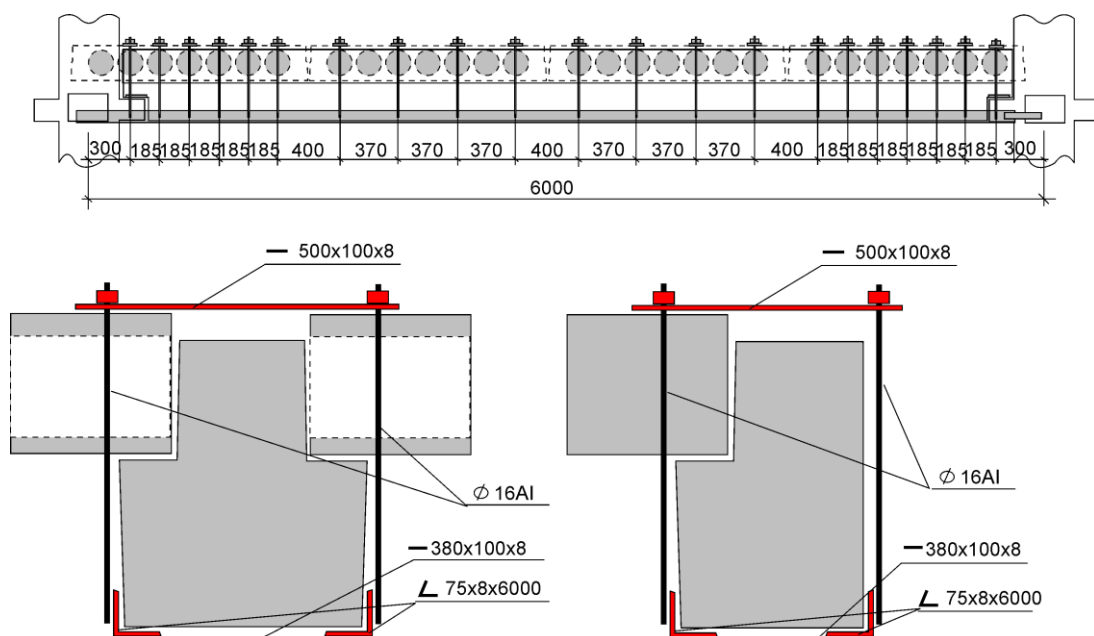
Большую опасность представляют приопорные зоны намокания в пределах, которых фильтрация и попеременное замораживание привели к изменению структуры и прочности бетона. Опасность заключается в том, что у опорного торца ригеля, согласно проекта осуществляется анкеровка продольной арматуры. Анкеровка рабочей арматуры в бетоне, в котором процесс снижение прочности не остановлен, а также в бетоне, в котором прочность снижена на (20 - 40)% не безопасно. Такие ригели требуют усиления. Обоснованная расчетами схема усиления приведена на рис. 2.

Рисунок 2 - Схема усиления ригелей с подрезками
