РЕЗУЛЬТАТЫ НАТУРНОГО ОБСЛЕДОВАНИЯ НЕСУЩИХ КОНСТРУКЦИЙ СЕЛЬСКОЙ ЦЕРКВИ XVIII ВЕКА

Здание Церкви Рождества Христова, расположенное в с. Нижнее Аблязово Кузнецкого района Пензенской области, представляет значительную архитектурную и историческую ценность и является памятником культуры федерального значения. Здание церкви кирпичное, двухкупольное, с приделом сложной конфигурации в плане, построено в 1724 г., рисунок 1. Здание выполнено по жесткой конструктивной схеме с внутренними массивными столбами (колоннами) и наружными несущими стенами. Пространственная жесткость здания обеспечивается фундаментами, стенами, столбами и сводами. В результате длительной (более 290 лет) эксплуатации несущие конструкции получили значительный физический износ и нуждаются в ремонте и реставрации.

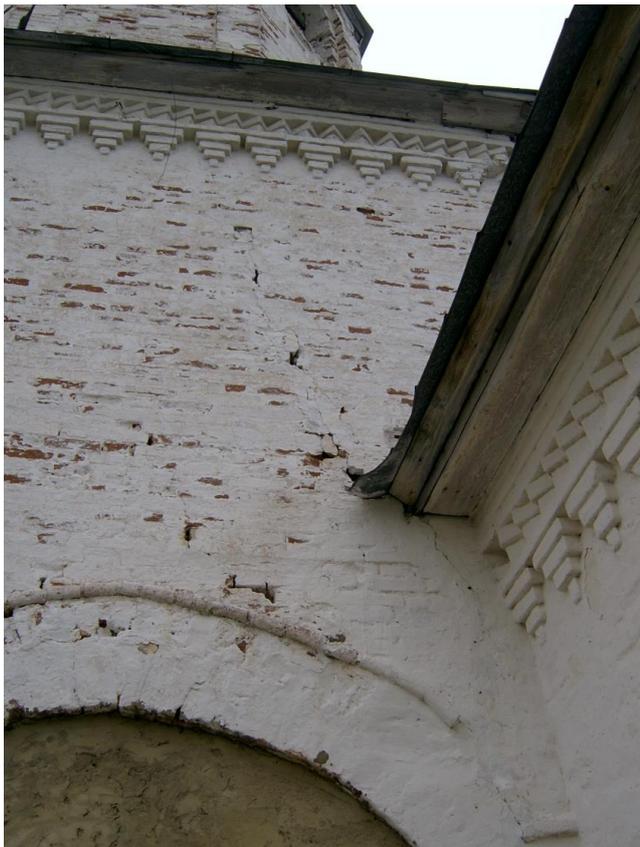
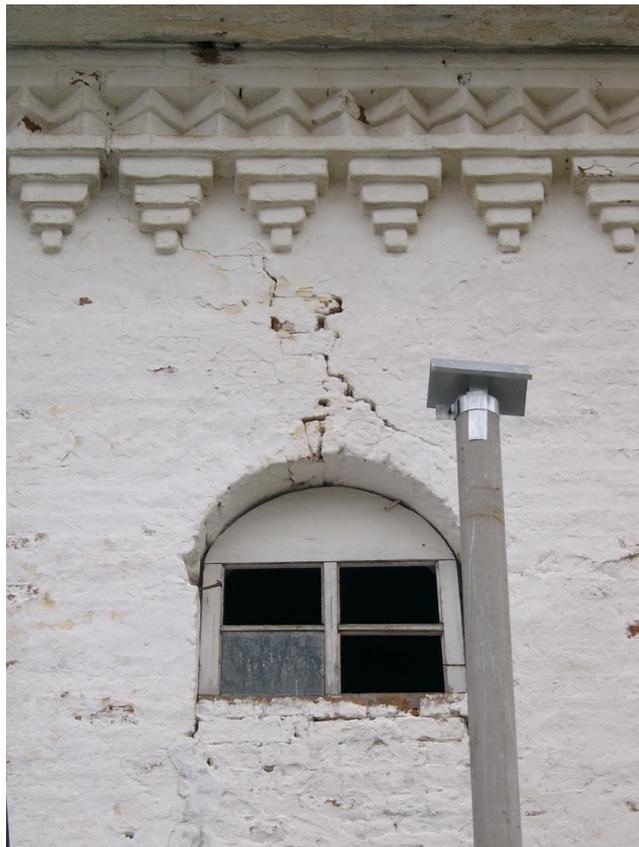
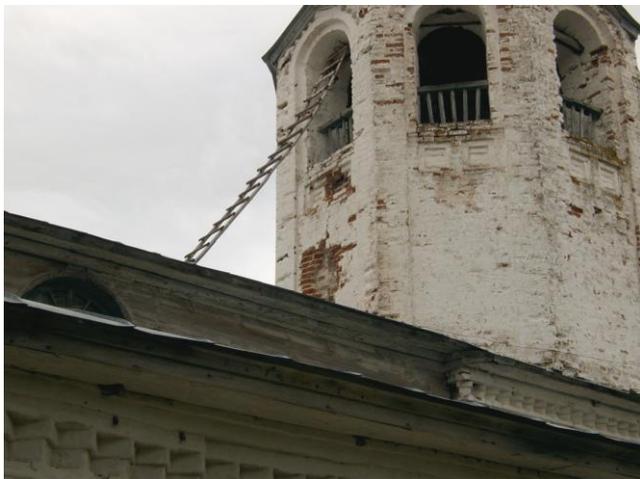
- Стены кирпичные, толщиной 1,1...1,5 м, выполнены из керамического кирпича на известковом растворе. В результате неравномерной осадки фундаментов и значительного физического износа кирпичной кладки в стенах помещений малого иконостаса, колокольни и придела образовались трещины с шириной раскрытия 1...3 мм, рисунок 2. Кроме того, имеются значительные поверхностные повреждения кладки наружной версты в стенах фасадов на глубину 50...120 мм, расположенные преимущественно в цоколе здания. Вызывает интерес локальное глубокое разрушение кладки стены площадью 0,5...0,8 м², образовавшееся (по свидетельству сторожа) от удара шаровой молнии, рисунок 2,в. **Наружные стены находятся в ограниченно работоспособном состоянии** и нуждаются в ремонте с включением нового материала.

а, б, в – трещины и локальные повреждения кирпичной кладки стен колокольни; г – опасная трещина в стене придела

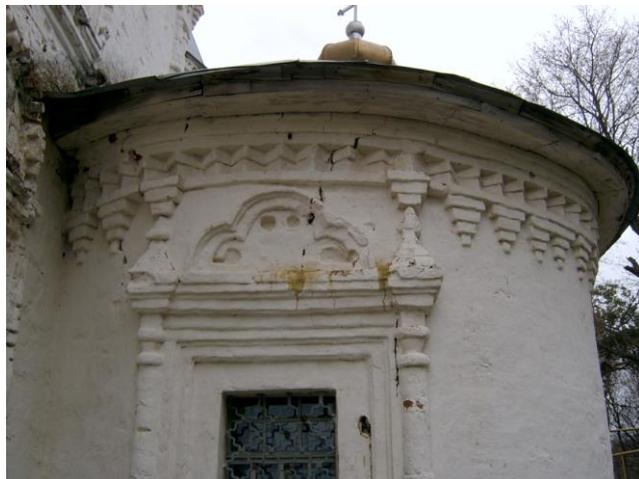
Из анализа картины имеющихся трещин в несущих конструкциях здания церкви следует, что причиной их образования явилась неравномерная осадка фундаментов под стенами, расположенными по осям 1 и 3, как наиболее нагруженными по сравнению с остальными, а также под столбами в осях 2/Б и 2/В. В настоящее время прочность кирпичных стен и сводов не вызывает опасений, поскольку развитие имеющихся трещин, со слов настоятеля церкви, стабилизировалось, однако с целью консервации процесса трещины необходимо залечить путем затирки цементным раствором на расширяющемся цементе. За дальнейшим возможным их развитием следует установить наблюдение с помощью контрольных маяков. **При появлении признаков продолжающегося роста трещин потребуется выполнить усиление фундаментов под стенами, расположенными по осям 1 и 3, по специально разработанному проекту [4, 5], таблица 1.**

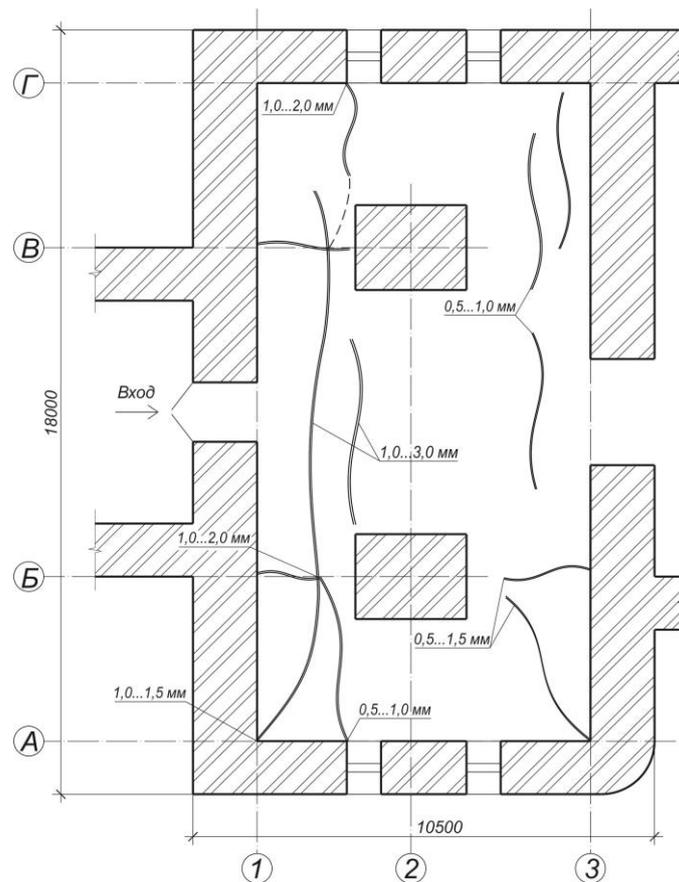
- Перекрытия над помещением малого иконостаса выполнены в виде кирпичных сводов крестового и парусного очертаний. На потолочной поверхности сводов, расположенных в осях 1-3/А-Г имеются трещины различной направленности шириной раскрытия до 3 мм (рисунок 3), указывающие на существенные объемные деформации остова здания и его отдельных элементов, в связи с чем за дальнейшим развитием трещин следует установить наблюдение. **Кирпичные своды в целом находятся в ограниченно работоспособном состоянии** и требуют ремонта с включением нового материала.

Рисунок 3. Повреждения свода помещения малого иконостаса в осях 1-3/А-Г
а – план помещения с трещинами на потолочной поверхности свода;
б, в – трещины на потолочной поверхности свода в осях 1-2/В-Г и 2-3/А-Б
(соответственно)
