**КОНСТРУКТИВНЫЕ И ЭКСПЛУАТАЦИОННЫЕ ПРИЧИНЫ  
ОБРАЗОВАНИЯ ПРОТЕЧЕК И НАЛЕДЕЙ НА ЧЕРДАЧНЫХ КРЫШАХ  
ЖИЛЫХ И ГРАЖДАНСКИХ ЗДАНИЙ. ОПЫТ ОБСЛЕДОВАНИЯ**

Типичным примером указанных нарушений является здание ТЮЗа в г. Заречный (рис. 1).

В соответствии техническому заданию было проведено визуальное и инструментальное обследование состояния конструкций чердака и подвесного потолка над зрительным залом здания.

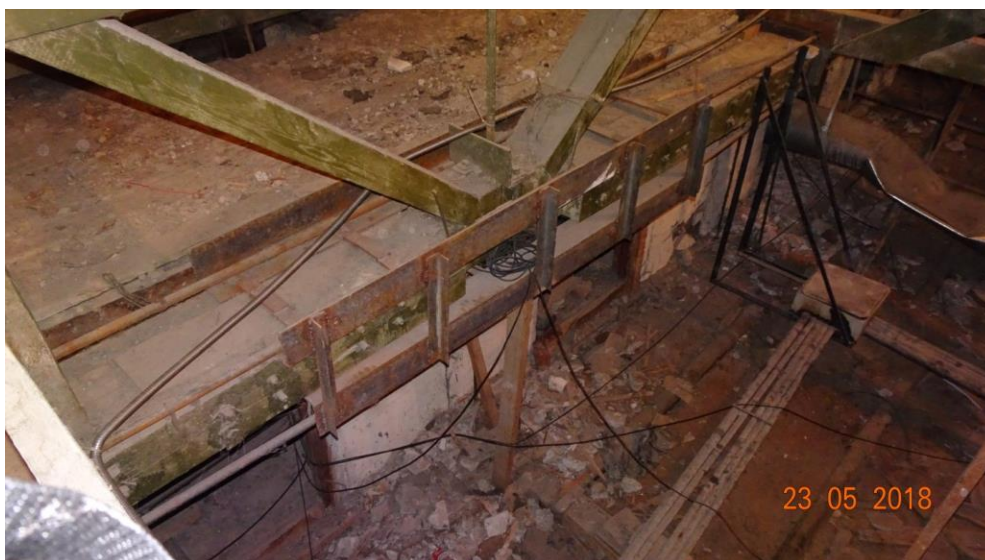
1. На всей поверхности перекрытия зрительного зала обнаружены большие скопления строительного, бытового и иного мусора, которые сильно нарушают теплоизоляционные свойства утеплителя (рис.3).

Рисунок 3 – Строительный и бытовой мусор на перекрытии

5. Отсутствуют защитная корка на утеплителе и ходовые мостики для прохода по перекрытию. Поэтому в процессе эксплуатации чердачного помещения утеплитель подвергался многократным механическим воздействиям и разрушался, теряя свои теплозащитные функции.

2. Утеплитель не удовлетворяет предъявляемым теплоизоляционным требованиям (местами полностью отсутствует, разрушен механическими воздействиями и физически устарел).

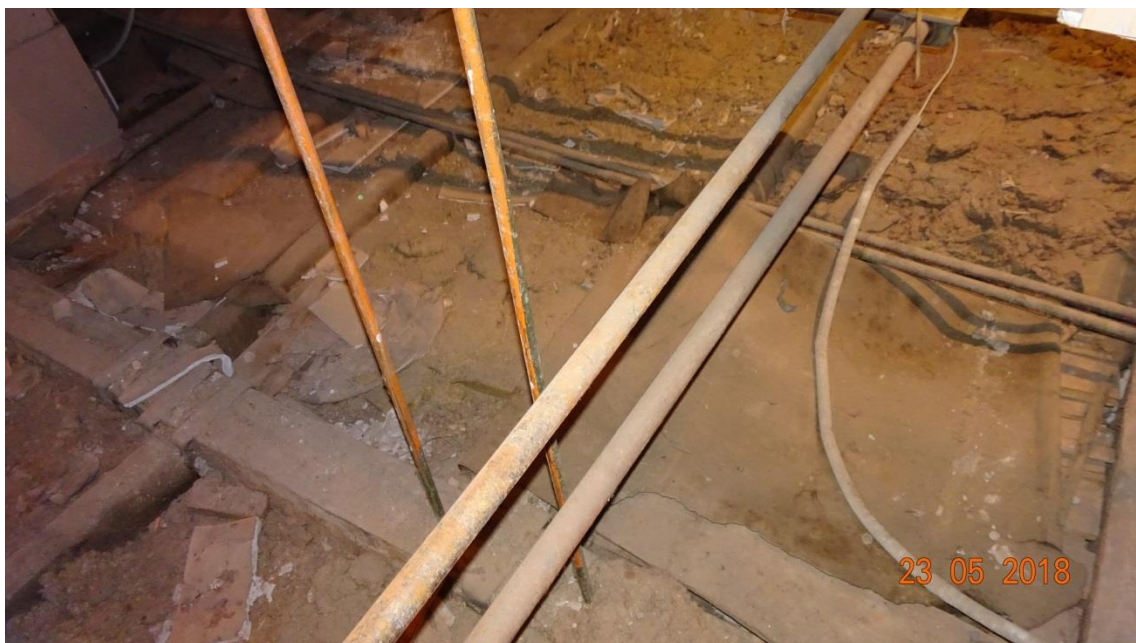
3. Толщина слоя утеплителя неравномерная. На некоторых участках перекрытия утеплитель полностью отсутствует (рис.4). В этих местах происходят значительные тепловыделения из зрительного зала в чердачное пространство.

Рисунок 4 – Некачественная укладка утеплителя и отсутствие теплоизоляции коммуникаций и подвесок

4. Отсутствующая теплоизоляция инженерных коммуникаций создает неблагоприятный температурно-влажностный режим в чердачном пространстве.

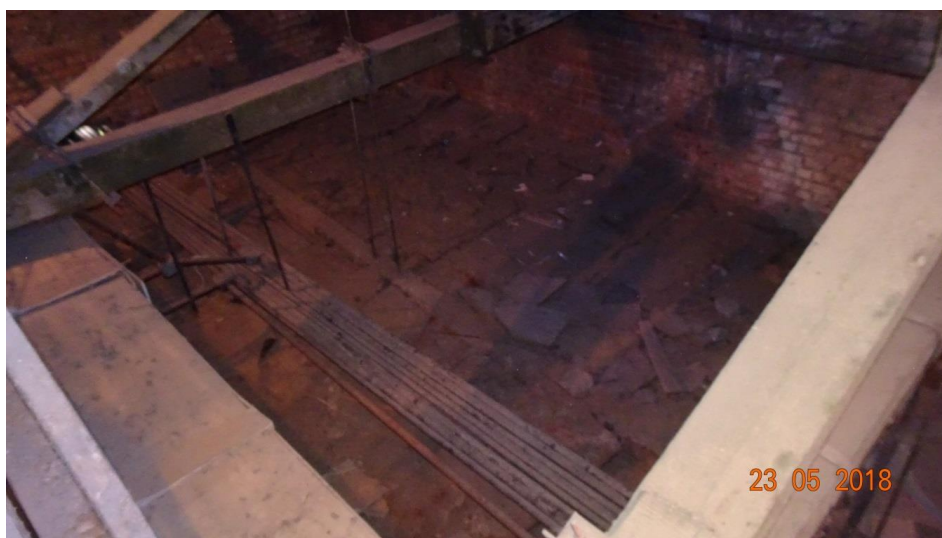
4. По периметру чердачного перекрытия отсутствует дополнительный слой утеплителя ширины 0,75 – 1 м, в нарушение требованиям Норм (рис.5).

Рисунок 5 – Отсутствие дополнительного слоя утеплителя по периметру наружных стен

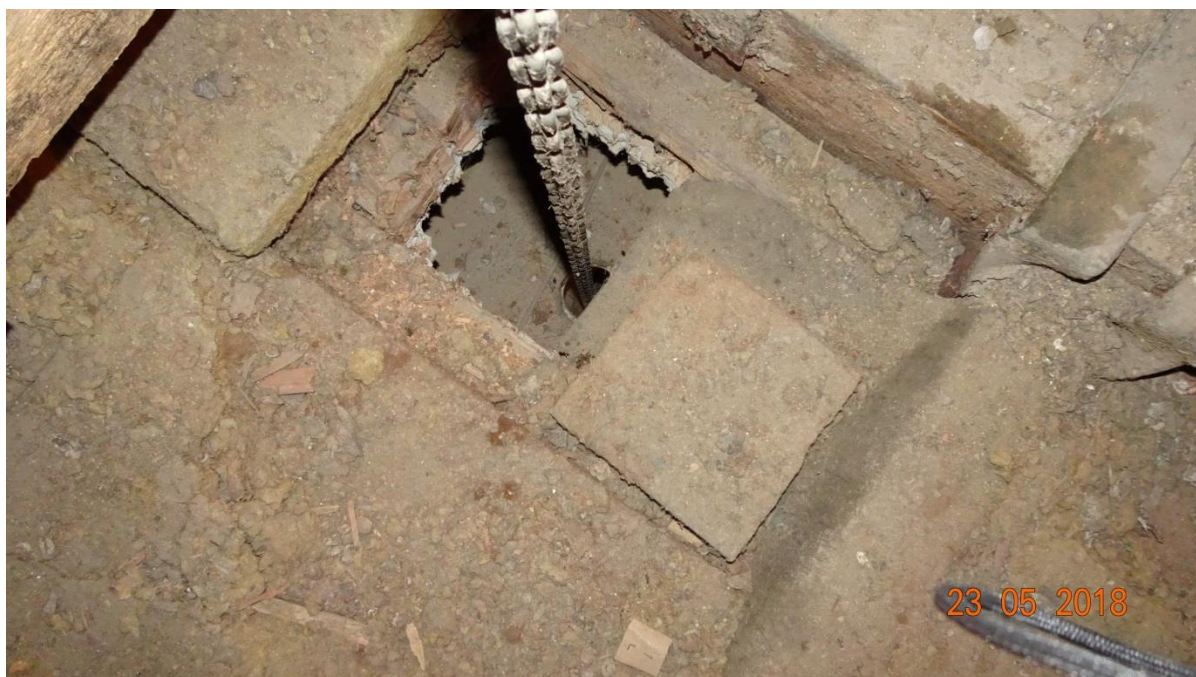
6. В местах пропуска тяжелей и тросов для крепления технологического или иного оборудования в зрительном зале обнаружены сквозные отверстия в

перекрытии (рис.6). То есть, в этих местах разрушен утеплитель, пароизоляция, дощатый настил и декоративная обшивка, а, следовательно, происходят значительные тепловыделения из зрительного зала в чердачное пространство.

Рисунок 6 – Сквозное отверстие в перекрытии

3. В местах пропуска тросов имеются сквозные отверстия, через которые проходит свободно теплый воздух в чердачное пространство. В результате в чердачном замкнутом пространстве не обеспечивается нормативный температурно-влажностный режим. Требуется герметизация отверстий, замена утеплителя и пароизоляции в соответствии с теплотехническим расчетом.

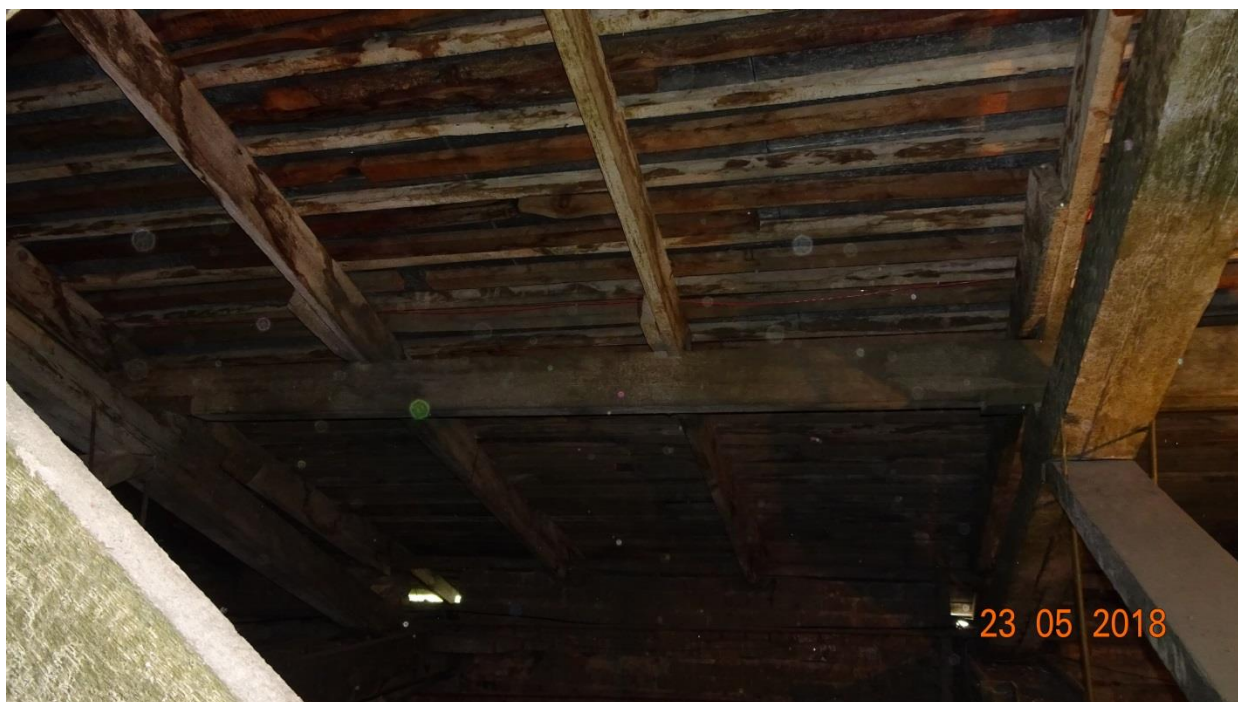
8. Обнаружены следы гниения древесины в некоторых местах на обрешетке и стропилах, обусловленные неблагоприятным температурно-влажностным режимом (рис.7).

Рисунок - 7. Местное загнивание стропильных ног и обрешетки.

1. Полностью отсутствует вентиляция чердачного пространства, что является одной из основных причин образования наледей и сосулек на крыше. Для обеспечения нормального температурно-влажностного режима необходимо устроить эффективную вентиляцию в соответствии с действующими Нормами.
