**НЕКОТОРЫЕ АСПЕКТЫ ПРОВЕДЕНИЯ
ПРОТИВОАВАРИЙНЫХ РАБОТ
НА ОБЪЕКТАХ КУЛЬТУРНОГО НАСЛЕДИЯ**

Рассматриваются некоторые аспекты проведения противоаварийных работ на объектах культурного наследия. Дается алгоритм разработки рабочей документации на проведение первоочередных работ. По материалам выполненной научно-исследовательской работы приводится пример обследования технического состояния и выработки рекомендаций по восстановлению объекта культурного наследия федерального значения «Церковь рождества христово, 1724 г.». (Пензенская область, Кузнецкий район, с. Нижнее Аблязово).

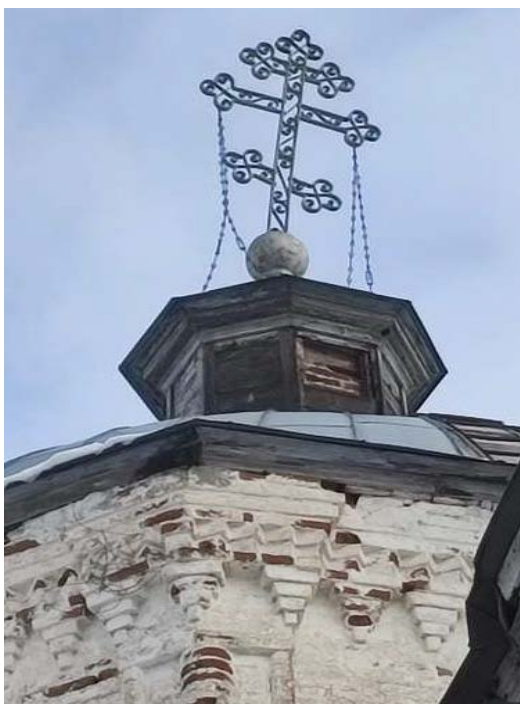
Рисунок 2 – Крен креста

- критическое отклонение креста на куполе здания от вертикали (возможность его падения; рис.2) [10];
- наличие грибка и плесени на отдельных частях здания;
- трещины с шириной раскрытия более 5 мм (рис.3);
- отсутствие огнебиозащиты деревянных конструкций здания;
- отслоение штукатурного слоя фасада здания;
- загнивание деревянных конструкций здания.

– ремонт креста: демонтаж креста на куполе, приведение креста в нормативное состояние (пескоструйная очистка, грунтовка, окраска); монтаж и безопасное закрепление креста на куполе;

Ремонт креста был выполнен в соответствии с разработанной документацией (проект организации строительства, технологическая карта, проект производства работ, сметная документация).

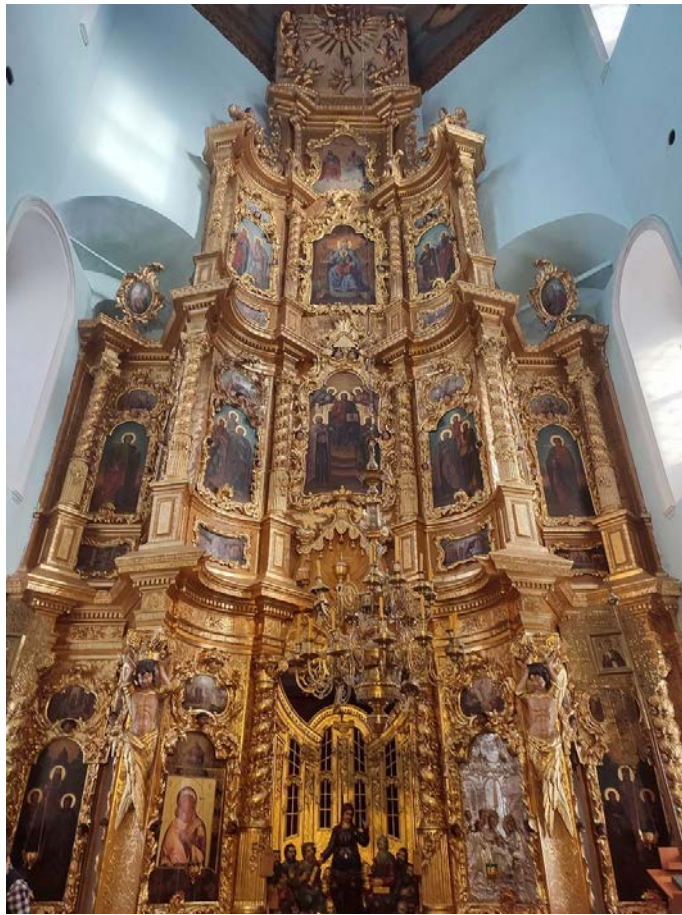
Рисунок 5 – Состояние алтаря здания

На момент обследования конструктивные элементы церкви находятся в ограниченно работоспособном состоянии, а отдельные - в аварийном при существенном уменьшении безопасности прихожан и служителей культа. Существует реальная угроза падения креста с разрушением части купола и алтаря в здании (рис.4) [11].
