ОПЫТ РЕКОНСТРУКЦИИ ЖИЛОГО ДОМА ПОСЛЕ ВНЕЗАПНОГО ОТКАЗА

EXPERIENCE OF RECONSTRUCTION OF HOUSES AFTER THE SUDDEN FAILURE

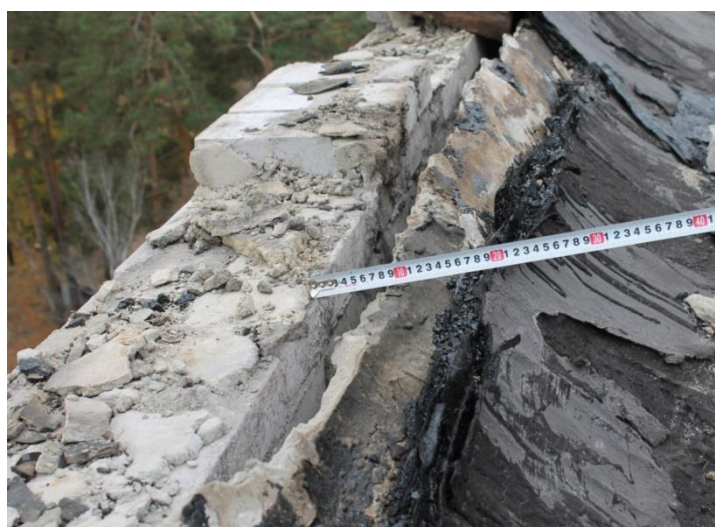
Во время замены мягкой кровли на крыше девятиэтажного жилого дома в г. Заречный Пензенской области, между перекрытием лоджии 9-ого этажа в месте ее примыкания к стене ограждения была обнаружена прогрессирующая трещина с шириной раскрытия до 8 см и, как следствие, значительный крен стены в сторону улицы (рисунки 1 и 2).

Рисунок 1 – Прогрессирующая трещина шириной раскрытия 8 см между перекрытием и наружным стеновым ограждением лоджии

В соответствии с ГОСТ 31937-2011, возникло аварийное состояние дома, «характеризующееся повреждениями и деформациями, свидетельствующими об исчерпании несущей способности и опасности обрушения и (или) характеризующееся кренами, которые могут вызвать потерю устойчивости объекта».

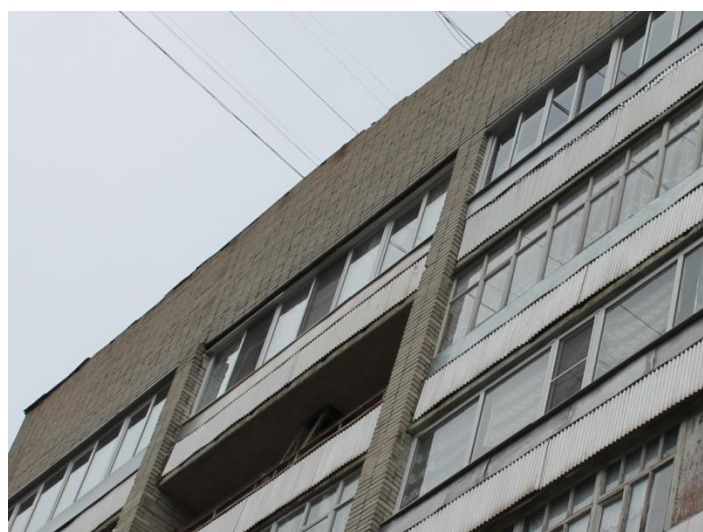
Рисунок 2 – Крен стенового ограждения лоджии 9-ого этажа

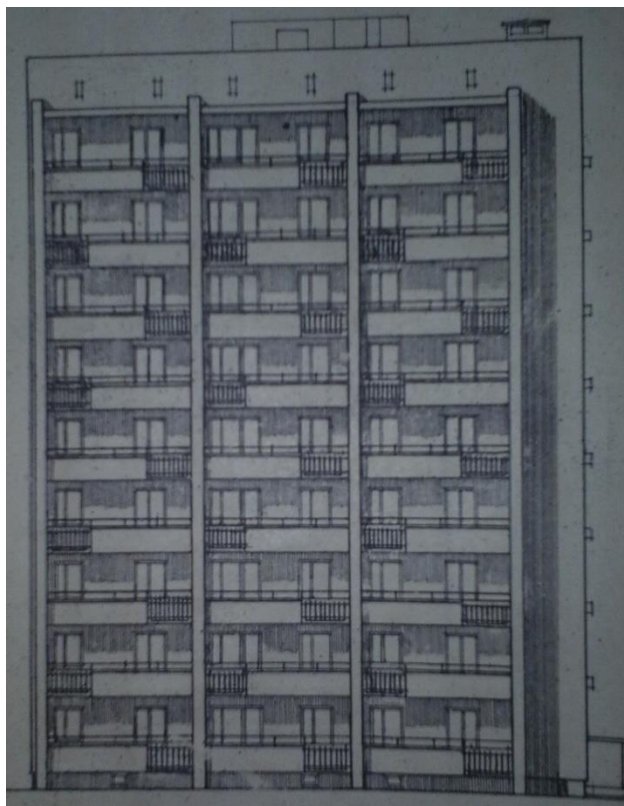
На рисунке 3. приведён вариант фасада дома из типового проекта, где отметки перекрытия лоджий совпадают с отметками перекрытия квартир, включая перекрытие лоджии 9-ого этажа.

Рисунок 3 – Вариант фасада дома с перекрытиями лоджий на отметках перекрытия квартир

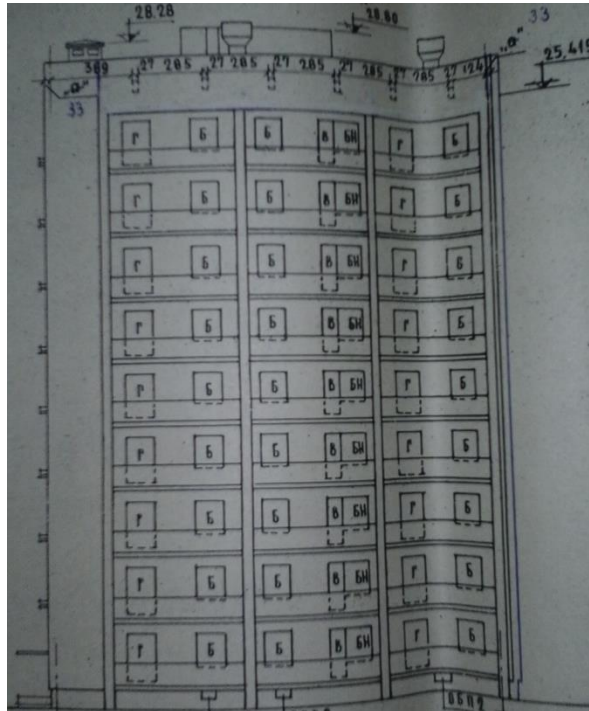
На рисунке 4 приведён другой вариант фасада, утверждённый для реализации.

Рисунок 4 – Вариант фасада дома с перекрытием лоджии 9-ого этажа на отметке плит покрытия дома

В этом варианте плиты перекрытия лоджии 9-ого этажа подняты на уровень отметки покрытия дома и опираются на надстроенные более чем на 2 м боковые стены. Дополнительное стеновое ограждение лоджии из силикатного кирпича толщиной 250 мм опирается на дополнительную узкую, высокую, длинную железобетонную балку НПТ-60 с размерами 0,16x0,5x6 м с прикреплённым к ней снизу стальным равнополочным уголком сечением 100x100x10 мм длиной 6 м. При этом наружный (облицовочный) слой кирпичной кладки стенового ограждения лоджии опирается на стальной уголок (рисунок 5).

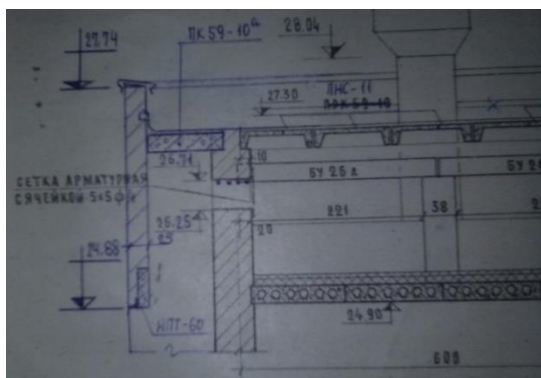
Рисунок 5 – Конструкция ограждения лоджии 9-ого этажа

В этом варианте на крайне неустойчивую систему «балка-уголок» с эксцентриситетом опирается стена весом $\sim 8,1$ т. Железобетонная балка НПТ-60 вместо плоского поперечного изгиба испытывает сложное сопротивление – изгиб с кручением. Дополнительный крутящий момент стремится повернуть балку из плоскости в сторону улицы и, тем самым, отрывает стеновое ограждение лоджии от верхнего перекрытия. От опрокидывания стену удерживает только рубероидный кровельный ковер.

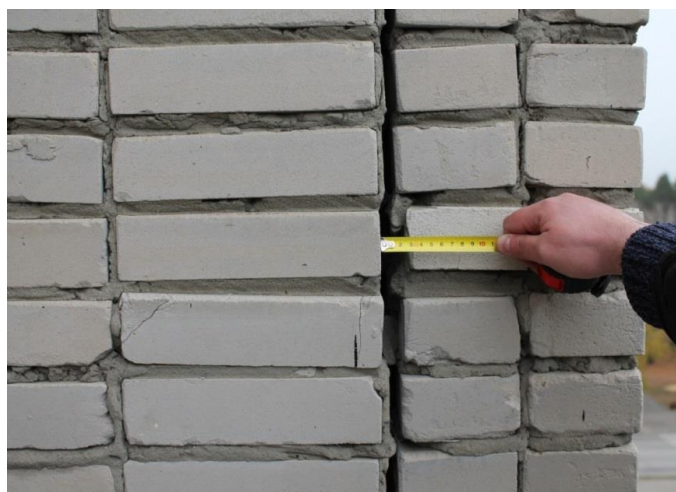
Боковые стены лоджий сложены без перевязки кирпичом рядов кладки. В результате повсеместно наблюдается расслоение кирпичной кладки местами до 30 мм (рисунок 6).

Рисунок 6 – Пример расслоения кирпичной кладки боковых стен лоджий

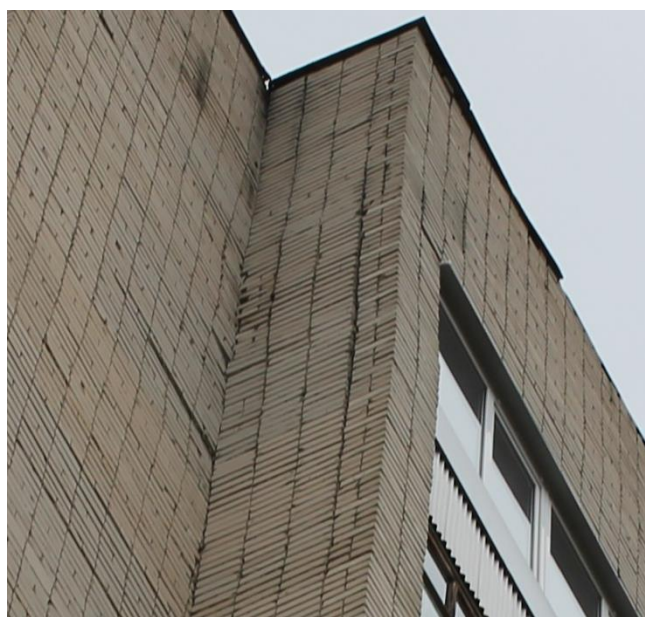
Неудовлетворительное качество кирпичной кладки, недостаточная перевязка швов, отсутствие арматурных сеток в боковых стенах лоджий выше 9-ого этажа в месте примыкания к основной несущей стене привели к их выпучиванию и к усугублению аварийного состояния дома в целом (рисунок 7).

Рисунок 7 – Боковая аварийная стена лоджии

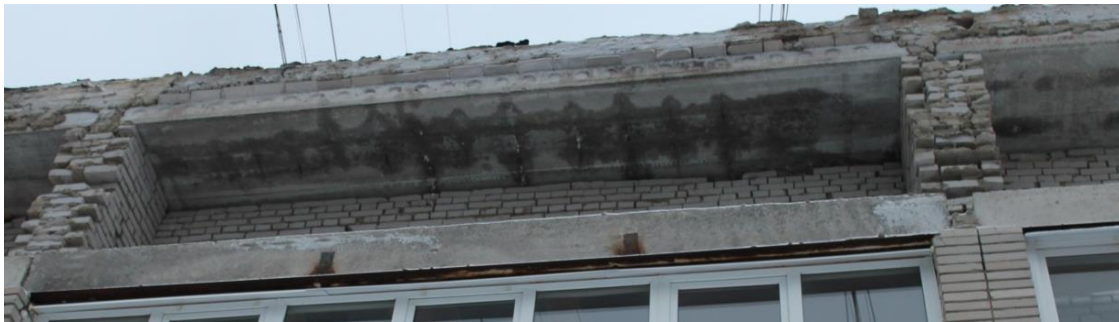
При вскрытии рубероидного ковра на крыше дома не было обнаружено следов анкеров стенового ограждения лоджии 9-ого, связывающих её с плитой

перекрытия и стальных сеток в местах примыкания к боковым стенам (рисунок 8).

Рисунок 8 – Отсутствие анкеров и сеток в местах крепления стенового ограждения к боковым стенам и перекрытию лоджии 9-ого этажа
