**АНАЛИЗ РЕЗУЛЬТАТОВ ОБСЛЕДОВАНИЯ МОСТА В ПЕНЗЕНСКОЙ
ОБЛАСТИ. РАЗРАБОТКА РЕКОМЕНДАЦИЙ ПО УЛУЧШЕНИЮ
СОСТОЯНИЯ КОНСТРУКТИВНЫХ ЭЛЕМЕНТОВ**

В данной работе проанализирован участок автомобильной дороги Р208 Тамбов – Пенза, Пензенская область, в зоне расположения моста через реку Атмис.

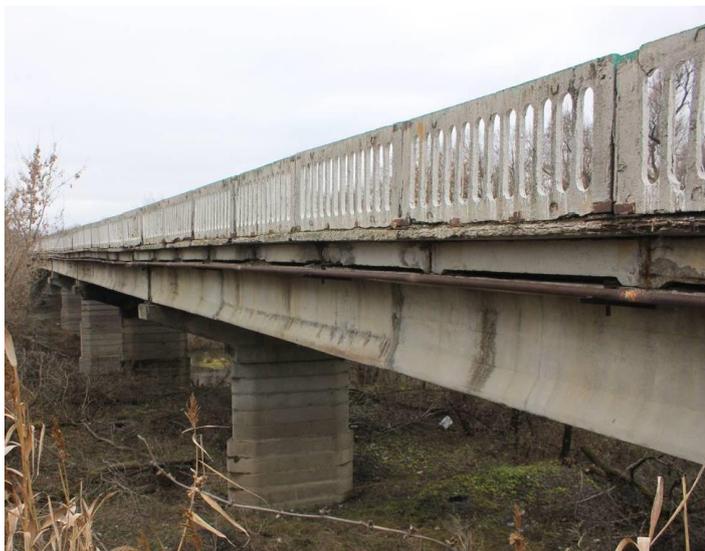
Рисунок 1 – Общий вид моста

Мост построен 1969 году и эксплуатируется на протяжении 50 лет (рис. 1).

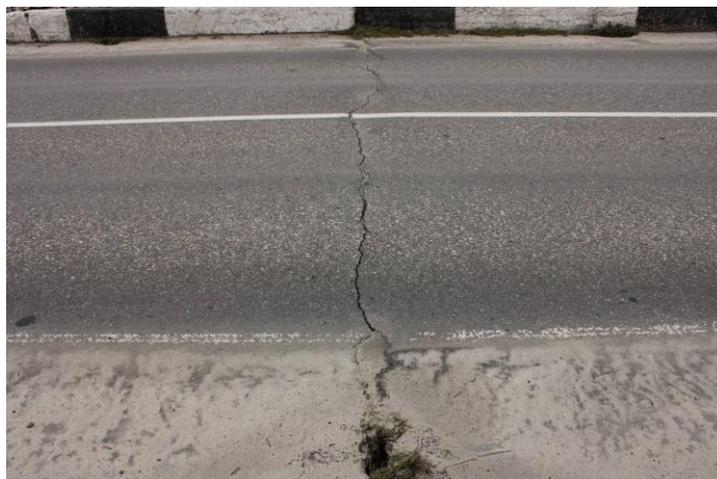
Существующая дорожная одежда имеет следующие дефекты: продольные центральные трещины, поперечные трещины раскрытием $> 0,5$ см через 4÷6м, выбоины, неровности, связанные с ямочным ремонтом и заделкой трещин, разрушение кромки покрытия, сетка трещин с мелкими ячейками (рис. 2).

Рисунок 2 – Состояние деформационного шва на опоре

Такую смесь можно использовать для чистовой отделки поверхностей при толщине нанесения от 3 до 20 мм для устранения дефектов (рис. 2, 3) элементов проезжей части моста (покрытия и балок пролетного строения). При этом прочность на сжатие через 1 сутки составляет не менее 10МПа, через 28 суток – 40 МПа и морозостойкость в солях не менее 300, что способствует улучшению сопротивляемости конструкций не только динамическим, но и температурным действиям. Положительными являются и технологические характеристики применяемого материала, поскольку при смешении с водой получается пластичный раствор, который может быть нанесен кистью на очищенную арматуру или же с помощью щетки в качестве адгезионного слоя на подготовленное и слегка влажное основание.

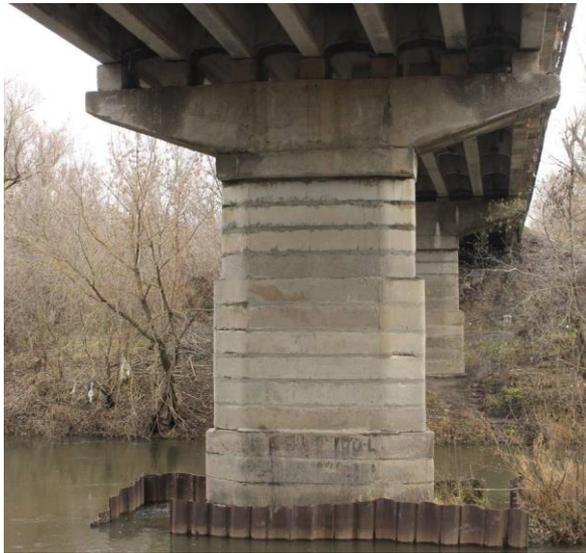
Рисунок 3 – Промежуточная опора. Следы протечек по ригелю

Темные пятна (рис. 3) свидетельствуют о том, что происходит протекание (фильтрация) воды через толщу бетона выше расположенных конструкций. Вымывание вяжущего из цементного камня (процесс выщелачивания) приводит к обнажению арматуры, ржавлению и, как следствие, ослабление несущих элементов.

Так, например, помимо достройки береговых опор предусматривается поверхностный ремонт опор первоначальной постройки с применением технологии и материалов «EMACO» и выполняются мероприятия по защите всех поверхностей опор каучуковым трещиностойким защитным покрытием нового поколения ПримЛак и ПримПромкор.

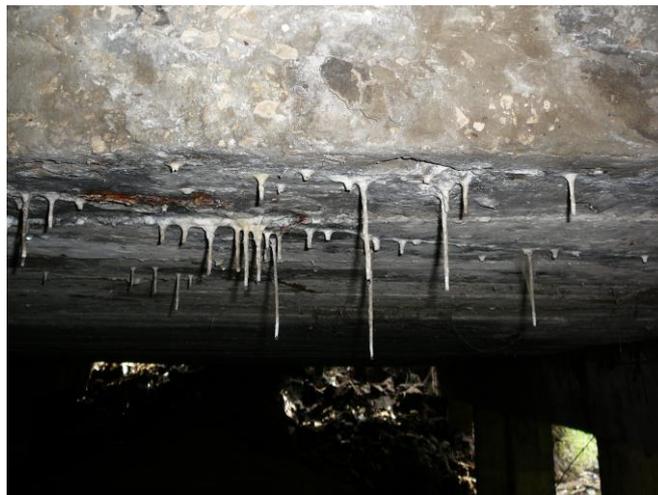
Рисунок 4 – Нарушение гидроизоляции. Выщелачивание бетона

В результате обследования выявлены внешние и скрытые дефекты бетонных элементов моста: трещины как бетона, так и дорожной одежды, сколы, обнажение и коррозия арматуры, коррозия бетона (фильтрация, выщелачивание, карбонизация) (рис. 1–4).

На тех участках, где трещины имеют большую (>0,5 см) глубину и сколы, через которые вода вымывает цемент из бетона и может приводить не только к выщелачиванию, но и карбонизации бетона, рекомендуем для выполнения ремонтных работ материал, содержащий гибкую хром–никелевую фибру, которая устойчива к воздействию хлоридов и не окисляется (табл. 2).
