**ДЕФЕКТЫ И ПОВРЕЖДЕНИЯ ОПОР И РИГЕЛЯ  
ЖЕЛЕЗОБЕТОННОГО МОСТА: ПРИЧИНЫ ВОЗНИКНОВЕНИЯ,  
СПОСОБЫ УСТРАНЕНИЯ**

Рассмотрим мостовой переход через реку Мокрая Мечетка в Волгоградской области, построенный в 1987 году. Капитальный ремонт выполнен в 2006 году.

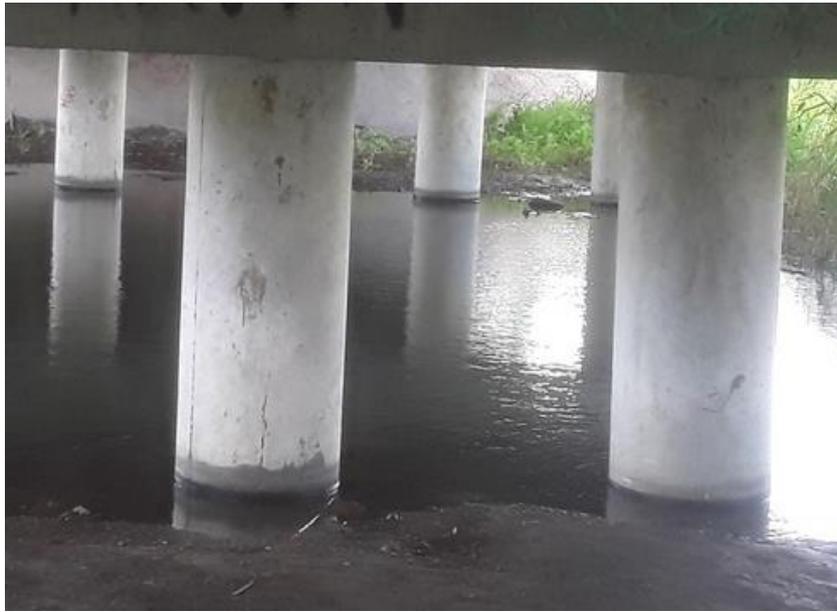
Промежуточные опоры моста имеют трещины в оболочках шириной раскрытия 1,5-2 мм и более (рис. 1, 2). Количество опор имеющих дефекты – 12. В железобетонных опорах разрушения могут возникать от воздействия ледовых линз, образующихся между стенкой оболочки и бетоном заполнения.

Рисунок 1 – Опоры-оболочки (трещины)

При ремонте опор моста с целью устранения небольших трещин, сколов и пустот ригель-балок рекомендованы следующие виды работ: инъектирование и устройство дополнительной гидроизоляции совместно с усилением. Для этого по периметру опор возможно устройство шпунтового ограждения, из внутреннего пространства которого выполняется откачка воды, осушение дефектных поверхностей. Метод инъектирования заключается в заполнении поврежденных участков бетонной конструкции путём нагнетания ремонтных материалов с помощью инъекционных насосов.

После проведения технологической операции по инъектированию трещин в данных конструкциях необходимо выполнить работы по устройству гидроизоляции и усилению. На данном этапе положительный эффект даст применение холстов углепластика MBrace FIB CF 340/4600.

Усиление сжатых и внецентренно сжатых конструкций (опор, ригелей) осуществляется путем устройства вокруг сечения элементов бандажей по всей высоте с направлением волокон перпендикулярно продольной оси усиливаемой конструкции. Усиление изгибаемых балочных конструкций осуществляется наклейкой ФАП на нижнюю поверхность ребра с направлением волокон вдоль оси конструктивного элемента и вертикальных, либо наклонных хомутов в приопорной зоне ригеля с направлением волокон перпендикулярно продольной оси.

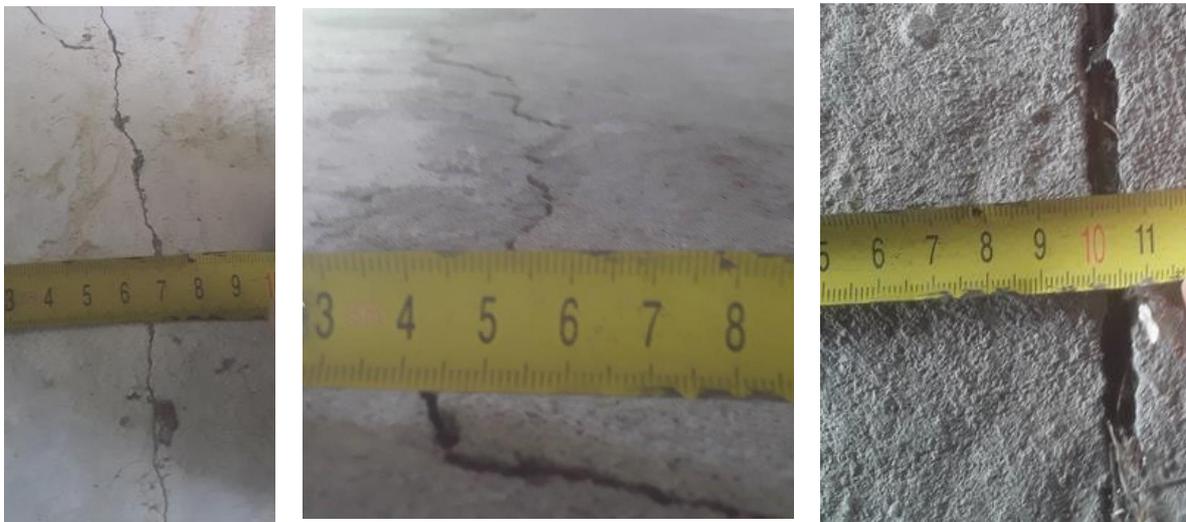
Повреждения бетона (трещины и сколы) в уровне воды представляют опасность для несущей конструкции, поскольку на этом участке происходит более активное увлажнение наружных слоёв, что приводит к нарушению целостности опор. Сезонное попеременное замораживание и оттаивание приводит к разрушению, в том числе, и внутренней полости бетона. Увеличение размеров трещин не только в защитном слое, но и в основном теле опоры способствует развитию коррозии рабочей арматуры, что ухудшает работу моста как силовой конструкции, которая посредством опор передаёт нагрузку на фундамент и грунт основания [2].

Рисунок 2 – Виды и размеры трещин в опорах моста

Другая причина возникновения мелких трещин – это технологические особенности изготовления столбчатых железобетонных опор: после заполнения оболочки раствором возникают трещины (их можно назвать нитевидными) вследствие усадки бетона. Опасность для основной конструкции в том, что мостовое сооружение над рекой в большей степени подвержено отрицательному воздействию влаги, чем над сухопутным препятствием (оврагом, например). В мелкие трещины вода попадает следующими путями:

В районах с суровым климатом объем воды, проникающей в оболочку в весенний период, превышает объем испарения в течение короткого лета. Через 5÷7 лет после начала эксплуатации образующиеся зимой ледовые линзы начинают распиравать стенки оболочек. Это сопровождается образованием вертикальных трещин, ширина раскрытия которых достигает двух-трех сантиметров, а также появлением бочкообразных деформаций оболочек за счет морозного пучения, что и приводит, в конечном итоге, практически к полному разрушению стоек опор, потери устойчивости и несущей способности. Зона разрушений близка к источнику увлажнений и располагается, как правило, в уровне переменного горизонта. Подобные разрушения весьма опасны с позиций обеспечения грузоподъемности, поскольку превращают цилиндрическую оболочку в отдельные фрагменты с низкой несущей способностью по устойчивости.

Инъекционный метод позволяет произвести структурное склеивание трещины на всю её глубину, гарантируя тем самым полное восстановление целостности элемента моста. При выявлении значительных пустот в теле

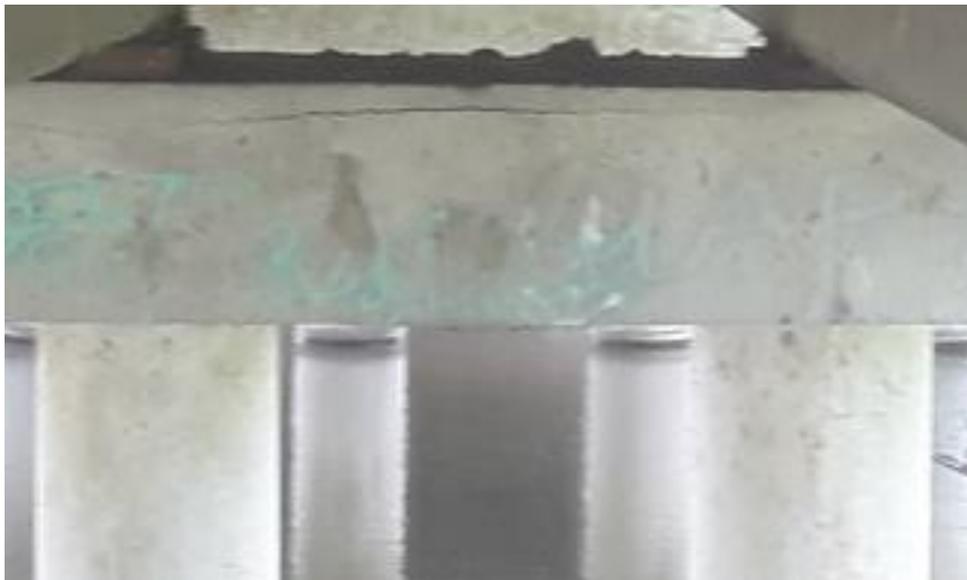
С таким повреждением можно бороться следующими способами. Продольные трещины в сжатой зоне железобетонного ригеля (поперечной балки), очевидно, появились в уже в процессе эксплуатации (рис. 3).

Рисунок 3 - Продольные трещины в сжатой зоне железобетонного ригеля

Как правило, в верхней части находится монтажная арматура, при достаточной толщине защитного слоя бетона коррозия не представляет опасности для несущей способности конструкции. Устранять подобные дефекты возможно при помощи специальных бетонных смесей [3, 4] или холстов углепластика. Другая причина появления трещин – это раздавливание сжатой зоны бетона вследствие перегрузки полетного строения и увеличение нагрузки, соответственно, на ригель и опору.
