МОНИТОРИНГ СТРОИТЕЛЬНЫХ КОНСТРУКЦИЙ НА ПРИМЕРЕ ОДНОГО ИЗ НОВЫХ МИКРОРАЙОНОВ Г.ЛИПЕЦКА

В данной статье рассматриваются вопросы о мониторинге строительных конструкций. Приведен анализ выявленных в ходе осмотра зданий дефектов и повреждений, а также причин их возникновения.

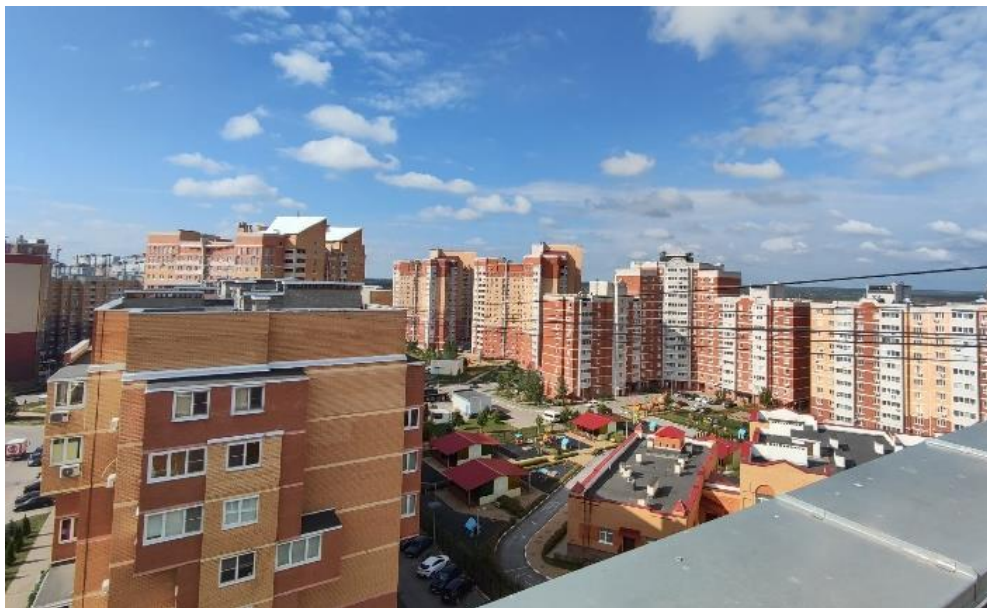
Рисунок 1 – Общий вид

В ходе проведения визуального осмотра 16 из 32 жилых зданий одного из новых микрорайонов г. Липецка был выявлен ряд дефектов и повреждений, возникших в ходе эксплуатации. Микрорайон был возведен с применением разработанных конструктивных, архитектурных и цветовых типовых решений, составляющих градостроительный облик данной территории (Рисунок 1).

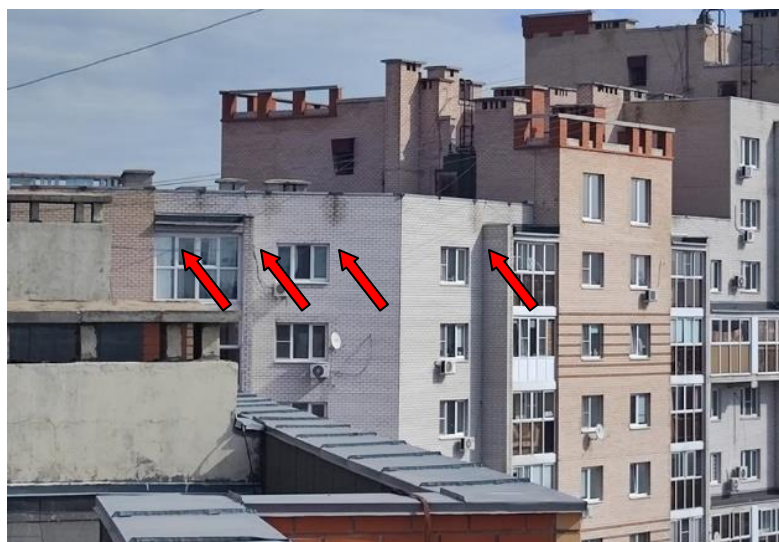
Замачивание кирпичной кладки (Рисунок 2) часто происходит вследствие неправильно выполненного водоотведения с крыши зданий, нарушения целостности гидроизолирующих материалов, неправильно выполненных парапетных узлов, а также некачественного заполнения швов облицовочного кирпича [6].

Рисунок 2 – Замачивание кирпичной кладки

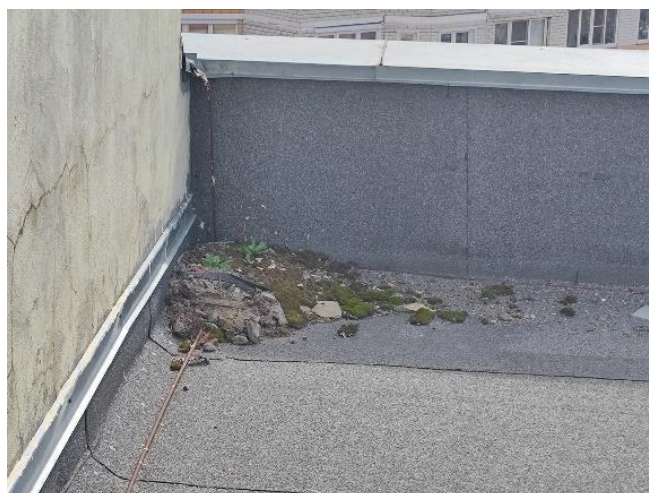
Рисунок 4 – Наличие строительного мусора, расположенного на рулонном кровельном покрытии

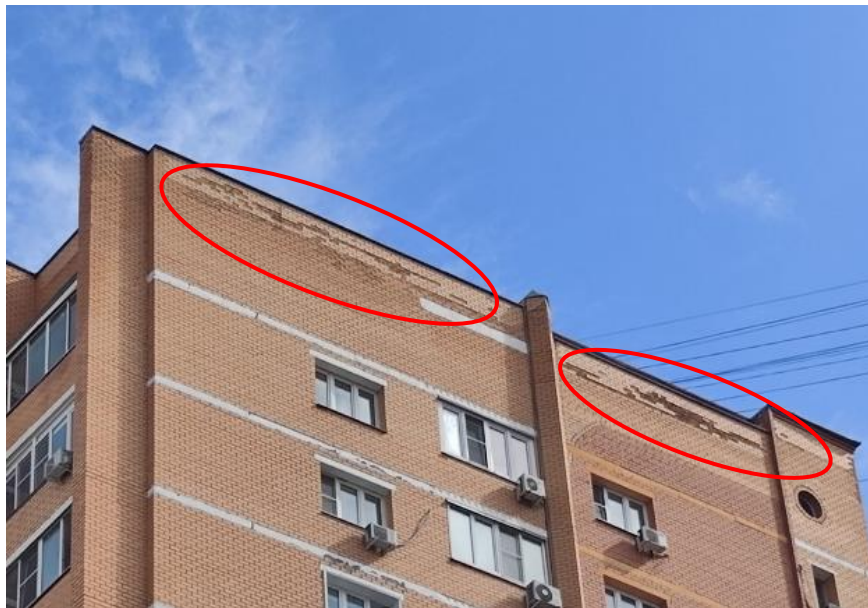
Замачивание поверхности кладки является одной из первопричин разрушения кирпичной кладки, растрескивания облицовочного кирпича, происходящих вследствие накапливания влаги в структуре строительного материала, количество которой превышает нормально испаряемое. Из-за чего, при колебании температуры окружающей среды и последующем оттаивании, замораживании элементов конструкции, происходит появление данных дефектов (Рисунок 5). Также они могут появляться по причине ошибок технических решений.

Рисунок 5 – Разрушение кирпичной кладки

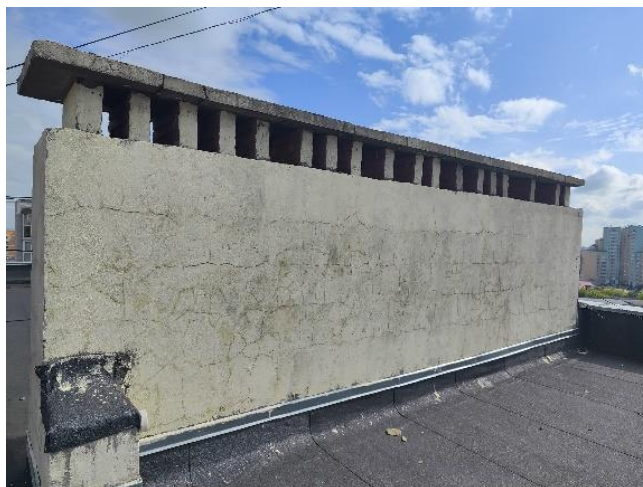
Вентиляционные шахты в осмотренных зданиях выполнены из полнотелого красного кирпича. Данный материал обладает низкими гигроскопичными характеристиками, что помогает дольше прослужить конструкции в целом, несмотря на разницу температур между потоком воздуха, выходящим из системы, и наружной температуры. Но от таких перепадов возникают трещины в штукатурном слое с возможным последующим его разрушением.

Рисунок 7 – Трещины в штукатурном слое вентиляционных шахт
