**ВЫСОКОЭФФЕКТИВНЫЙ МЕТОД ВОССТАНОВЛЕНИЯ
ПОВРЕЖДЕННЫХ НЕСУЩИХ СИСТЕМ КИРПИЧНЫХ ЗДАНИЙ**

Рассматриваемый метод был применен сотрудниками ПГУАС при реконструкции здания аптеки, расположенной по ул. Московской, 21 в г. Пензе [1]. Построенное в первой половине XIX века здание аптеки относится к архитектурному наследию города и является капитальным строением с несущей системой из кирпичной кладки. Несущая система здания формируется из наружных и внутренних кирпичных стен и массивных опор-столбов, монолитно связанных с пространственными крестовыми сводами и арками перекрытий. Здание одноэтажное с подвальным помещением, имеет шесть пролетов по длине и два пролета по ширине. Габаритные размеры здания в плане составляют 19×27 м; максимальный пролет – 6,8 м. Высота здания около 12 м. Надземная часть несущей системы здания, состоит из кирпичных стен, арочных цилиндрических оболочек и деревянного перекрытия. Фундаменты бутовые, кровля стропильная. Общий вид здания (главный фасад со стороны ул. Московской) показан на рисунке 1.

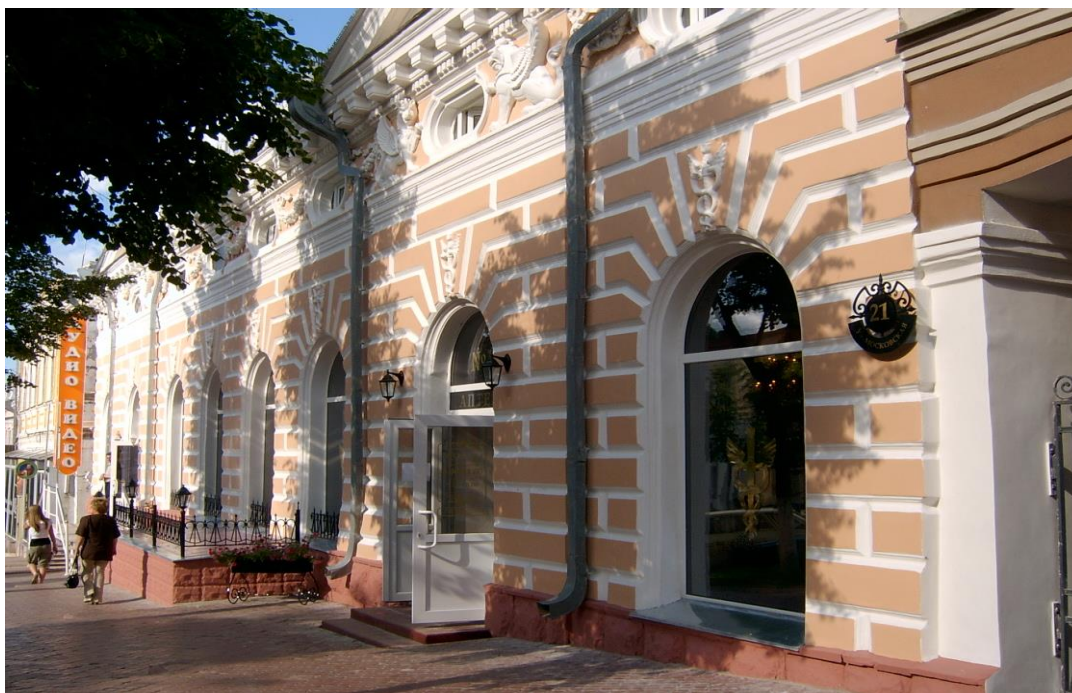
Рисунок 1 – Общий вид здания со стороны ул. Московской

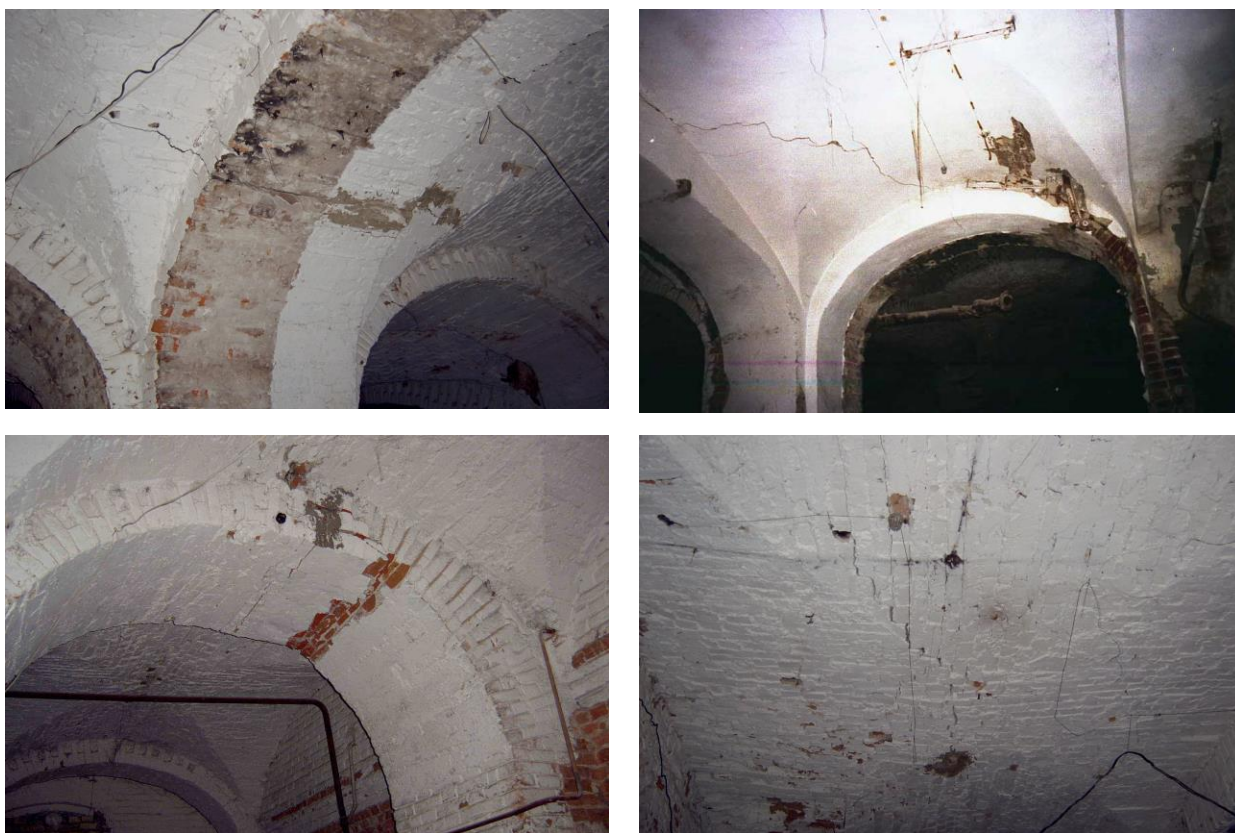
В результате ошибок, допущенных при производстве строительных работ по реконструкции подвального помещения и частичной замене фундаментов здания, были полностью нарушены опорные узлы двух опор-столбов несущей системы. Произведено увеличение высоты подвального помещения путем удаления слоя грунта глубиной около 1,5 м. Полностью демонтированы бутовые фундаменты из-под двух массивных опорных столбов сводов. В результате монолитные узлы сопряжения кирпичных конструкций стен, опор-столбов и сводов перекрытий получили повреждения, а массивные опоры-столбы оказались в подвешенном состоянии. Произошел их отрыв по периметру приопорных зон пространственных крестовых сводов и арочных

оболочек перекрытий здания, рисунок 2. Несущая система здания оказалась разрезанной на три части. Совместная работа отдельных частей обеспечивалась только за счет неразрушенных зон сводов перекрытия, а также сил зацепления в штрабообразных трещинах, не гарантирующих дальнейшую безопасную эксплуатацию здания. Внутренняя часть разрезанной несущей системы имела грибообразную форму и состояла из двух массивных опор-столбов с развитым монолитным узлом сопряжения с перекрытиями. Внешняя часть имела коробчато-консольную форму и состояла из несущих внешних стен с пилястрами, монолитно связанными с перекрытиями. Пространственная жесткость здания в целом оказалась не обеспеченной. Возникла реальная угроза физического обрушения конструкций здания.

Рисунок 2 – Схемы развития (а) и общий вид трещин в сводах и арках перекрытия подвального помещения (б)

Для стабилизации положения поврежденных конструкций здания были разработаны проектные решения по восстановлению целостности и работоспособности узлов сопряжения опор-столбов с фундаментами [2-4]. Проект реконструкции предполагал сохранение несущей системы здания с надстройкой мансардного этажа, усилением основания фундаментов трубобетонными многосекционными сваями и поврежденных кирпичных опор-

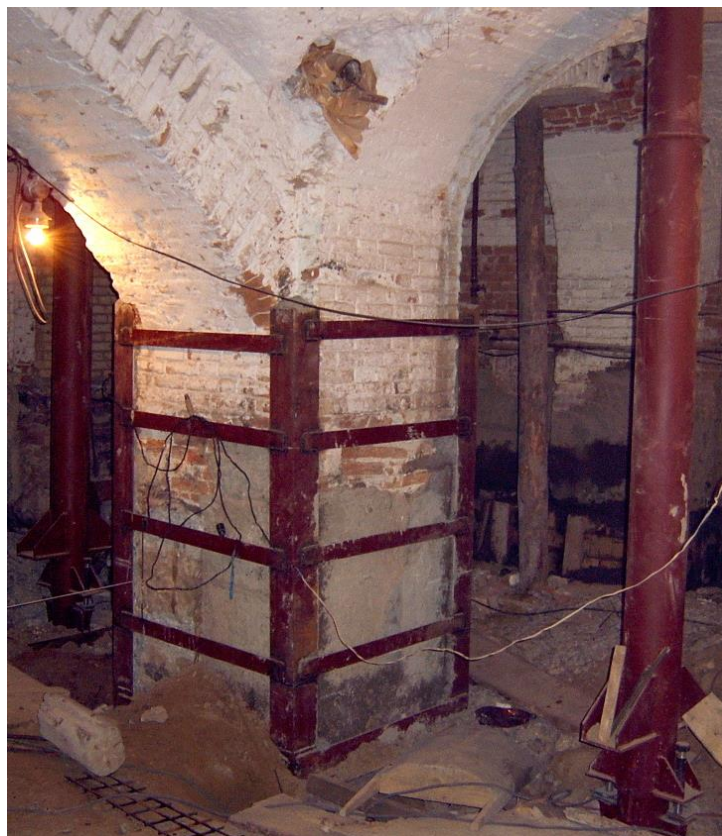
Рисунок 3 – Временные стальные стойки силовой подъемной системы

а – конструкция стойки; б – фрагмент восстановительных работ

– на основание из предварительно уложенных шпал устанавливались временные раздвижные стальные стойки трубчатого сечения и закреплялись в распор с арками перекрытия, рисунок 3;

– методом поэтапного поддомкрачивания подключались в работу временные стальные стойки, достигнутое усилие фиксировалось болтами, предусмотренными конструкцией стоек;

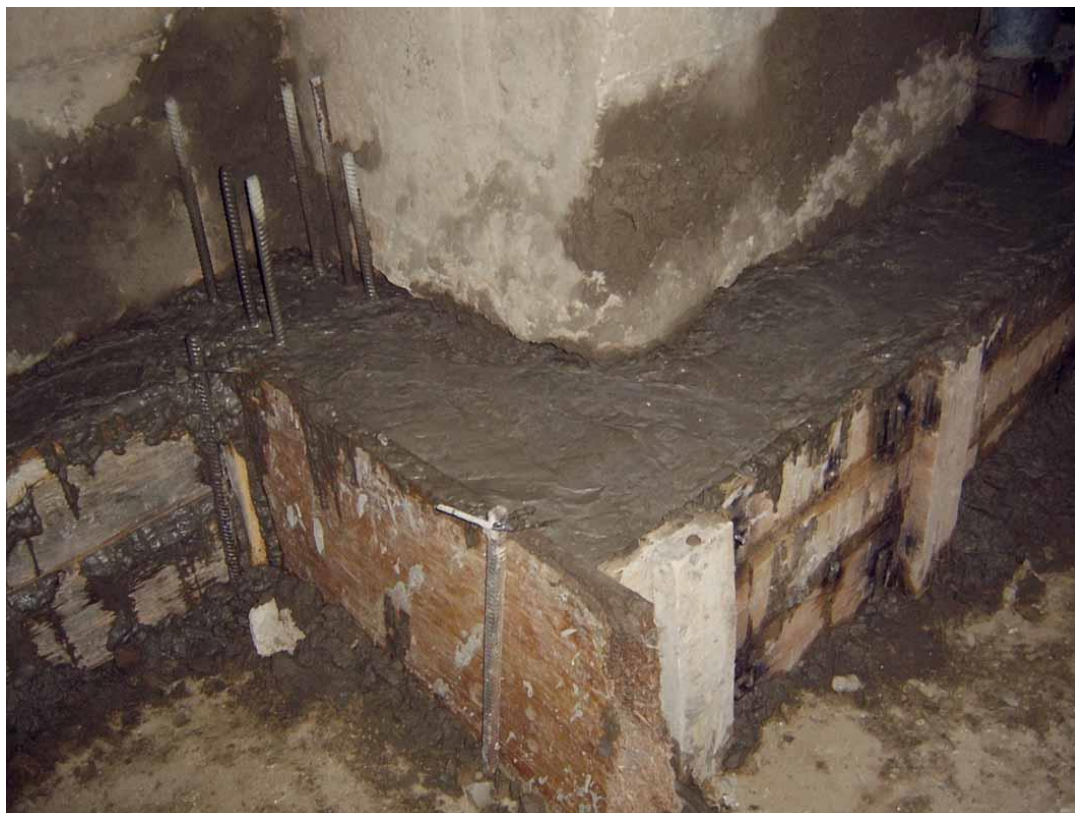
Рисунок 4 – Монолитный ростверк усиления фундаментов

– в кирпичных опорах-столбах устраивалась штраба под ростверк усиления;

– устанавливались арматурные каркасы и бетонировался ростверк, рисунок 4;

– после набора бетоном ростверка прочности не менее 80% от проектной производилось задавливание многосекционных трубобетонных свай усиления (задавливание свай сопровождалось подъемом «оторвавшихся» элементов несущей системы и включением их в работу);

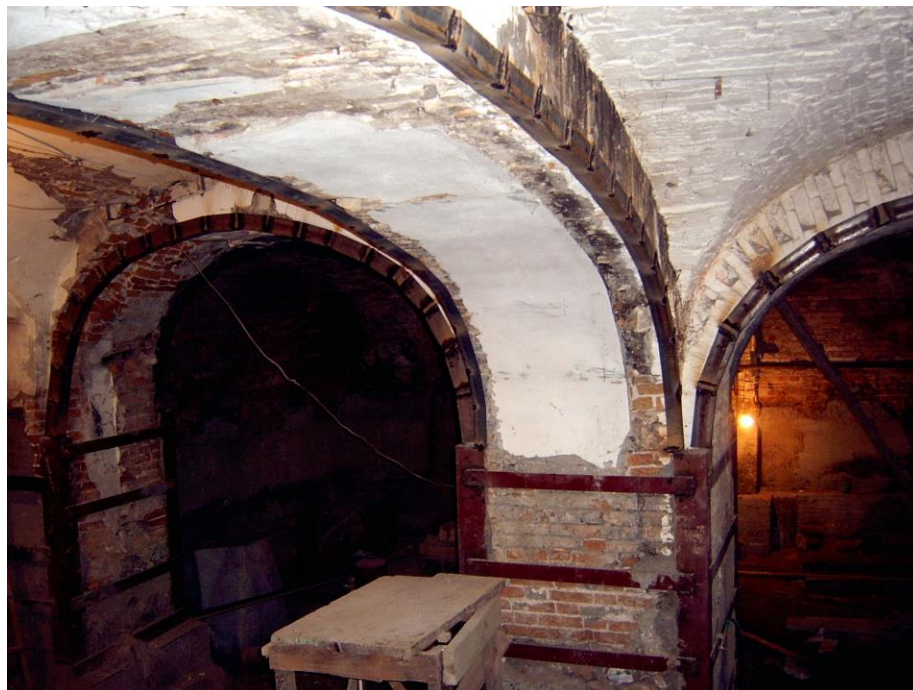
Рисунок 6 – Общий вид усиления стальными обоймами поврежденных арок подвального перекрытия и опорных столбов сводов

Поврежденные арки подвального перекрытия усиливались стальными обоймами, рисунок 6.
