ПРИМЕР ПОСТЕПЕННОГО ОТКАЗА СТРОИТЕЛЬНЫХ КОНСТРУКЦИЙ ОБЩЕСТВЕННОГО ЗДАНИЯ

EXAMPLE OF GRADUAL FAILURE OF BUILDING STRUCTURES OF A PUBLIC BUILDING

В 2015 проводилось натурное и инструментальное обследование строительных конструкций обследование Дома культуры в одном из районов Пензенской области.

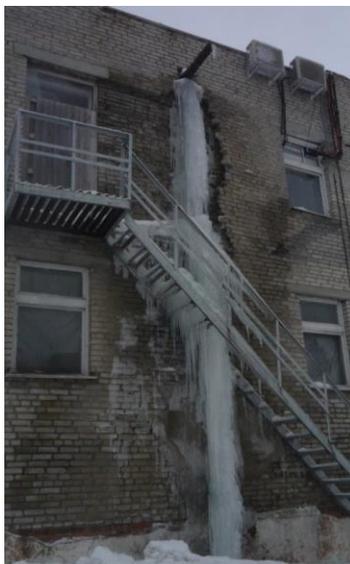
Рисунок 1 - Непроектный наружный водоотвод с низким качеством изготовления. Замачивание и разрушение кирпичной кладки в стене на глубину 120 мм; разрушение опоры под перемычкой

Уменьшение поперечного сечения стен привело к снижению их несущей способности.

Очаги критических разрушений в кирпичной кладке наружных стен и опорных участков под перемычками, протечек в покрытии находятся под водосточными желобами. В результате многократного повторения сезонных циклов замораживания и оттаивания кирпичная кладка постепенно разрушилась на глубину до 250 мм. Некоторые желоба расположены в местах сопряжения (стыка) несущих стен смежных объёмов.

На рис. 1-2 представлены характерные разрушения кирпичной кладки стен под водосточными желобами.

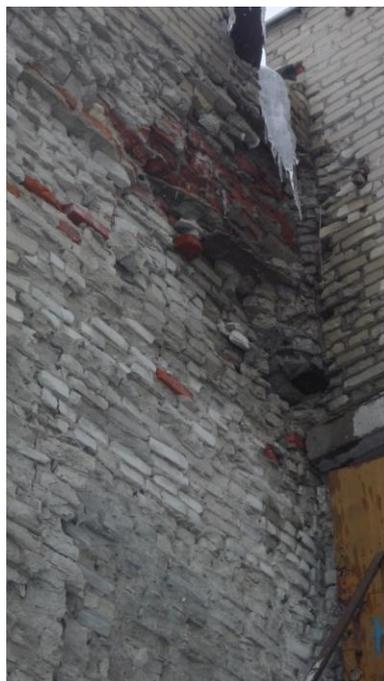
Рисунок 2 - Сопряжение стен спортивного зала со смежным объёмом

Разрушение кирпичной кладки смежных наружных стен на глубину до 250 мм; интенсивное замачивание стен; отсутствует отлив на парапете; разрушена опора под перемычкой.

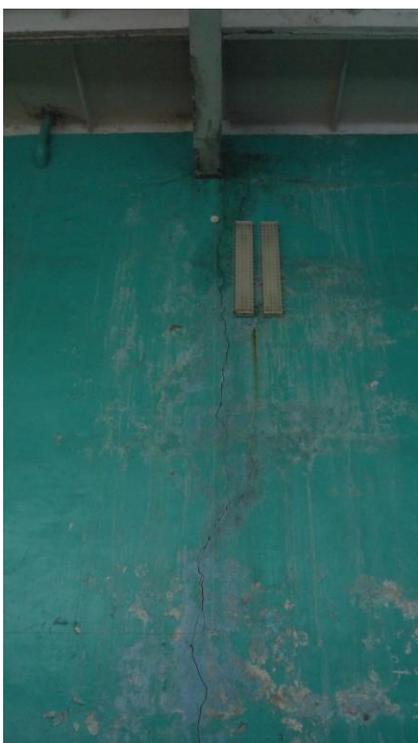
В некоторых местах по периметру здания разрушена отмостка. В шурфах около несущих стен спортивного зала обнаружено замачивание грунтового основания около фундамента. Кроме этого после поверочного расчёта установлено нарушение требования норм проектирования о допустимом отношении высоты стены с проёмами к её толщине (например, в спортзале). Совокупность накопленных дефектов, нарушений требований норм проектирования, принятия неграмотных конструктивных решений и плохого качества их исполнения, привела к неравномерным осадкам и появлению сквозных трещин в стенах. На рис. 3 показан вид стены спортзала изнутри, месте стыка смежных наружных стен. Этот участок стены и стропильная балка находятся в аварийном состоянии.

Рисунок 3 - Вид изнутри стены спортзала в месте сопряжения со смежным объёмом. Сквозная трещина на всю высоту стены; интенсивное замачивание стены и опорной части стропильной балки

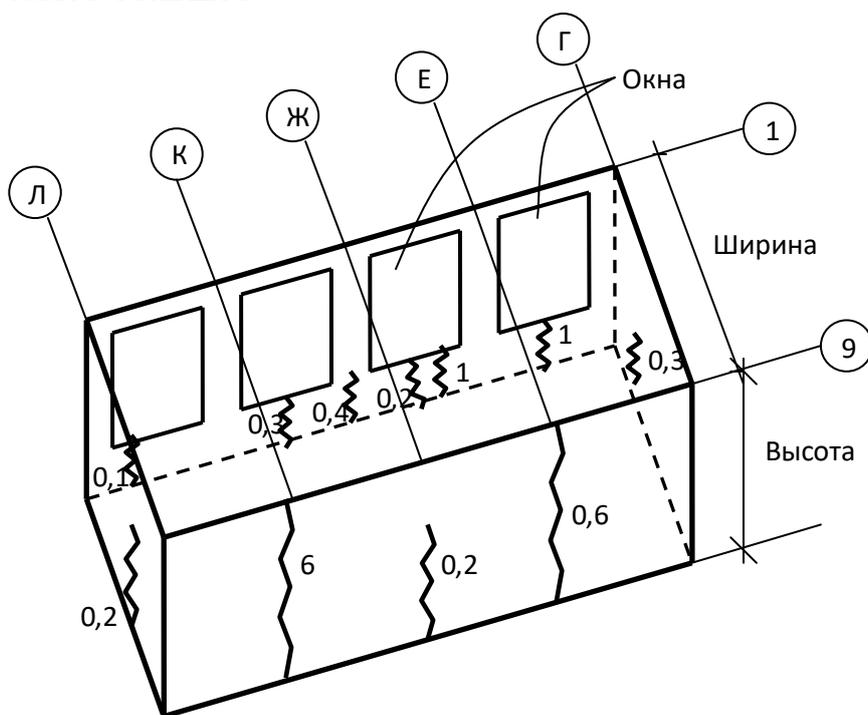
На рис.4 представлена схема трещин в стенах спортзала, где их количество самое большое.

Рисунок 4 - Схема трещин в спортзале
