**ТЕХНИЧЕСКАЯ ЭКСПЕРТИЗА: ОБОСНОВАНИЕ ПРОВЕДЕНИЯ
ПРОТИВОАВАРИЙНЫХ РАБОТ НА ОБЪЕКТЕ КУЛЬТУРНОГО
НАСЛЕДИЯ**

Приводится пример проведения технической экспертизы строительных конструкций как фактор обоснования проведения противоаварийных работ на объекте культурного наследия. Статья написана по результатам обследования объекта культурного наследия регионального значения «Дом-усадьба Бахметевых-Оболенских» (Пензенская область, г.Никольск).

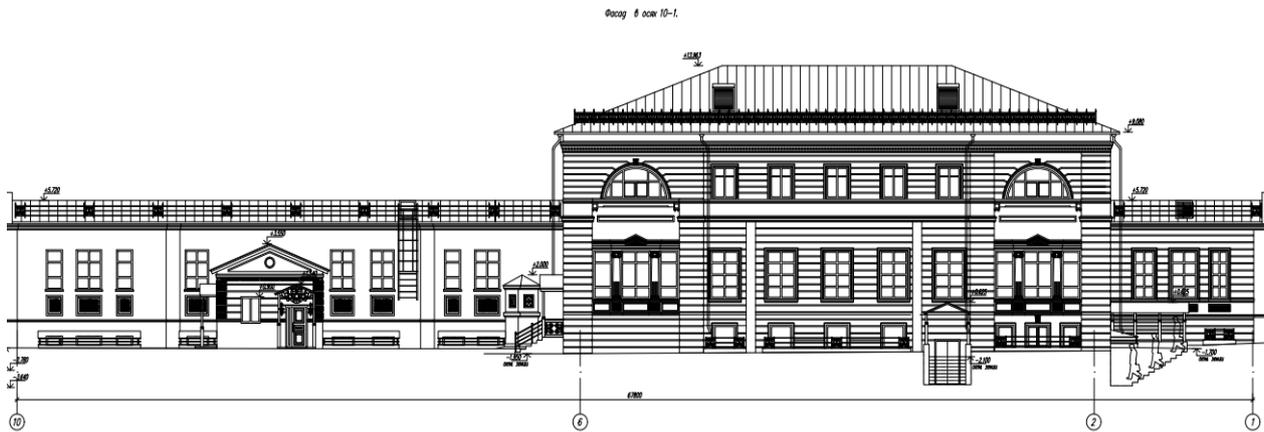
Рисунок 2 – Фасад здания (текущее состояние)

При обследовании было установлено, здание построено в 1840-х гг. Здание в настоящее время используется в качестве библиотеки. Фундаменты под несущие стены – бутовые. Наружные, внутренние несущие стены – кирпичные; фасад оштукатурен и окрашен.

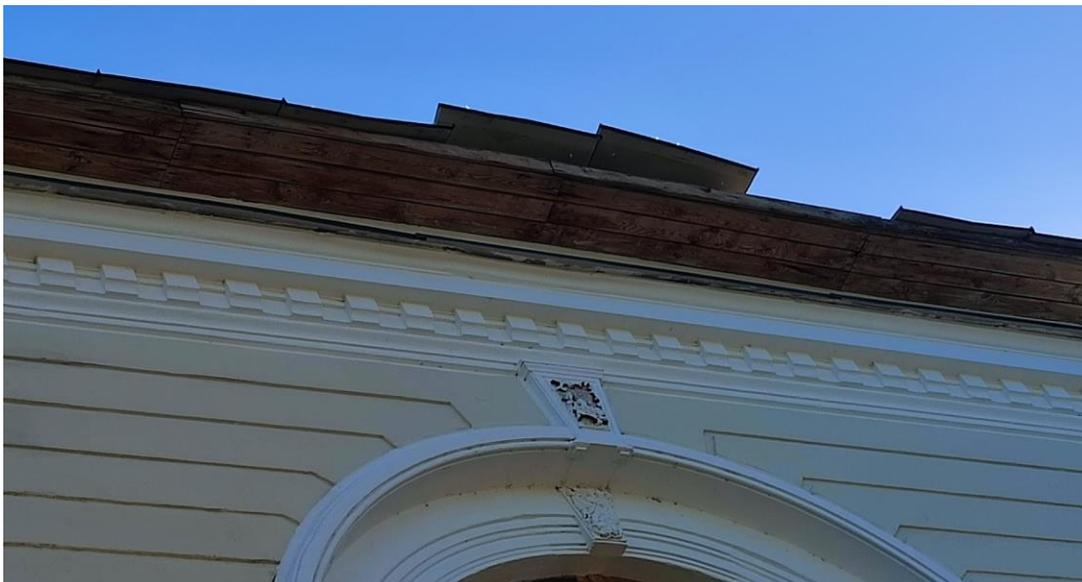
1. **Разрушение** части фасада здания
2. **Загнивание** части деревянного карниза здания;
3. **Частичное разрушение** лепных изделий фасада;
4. **Погнутости** металлических покрытий прямков;
5. **Отслоение штукатурного** слоя фасада здания.

Рисунок 3 – Загнивание карнизов здания

6. Требуется выполнить огнебиозащиту деревянных конструкций карнизов.

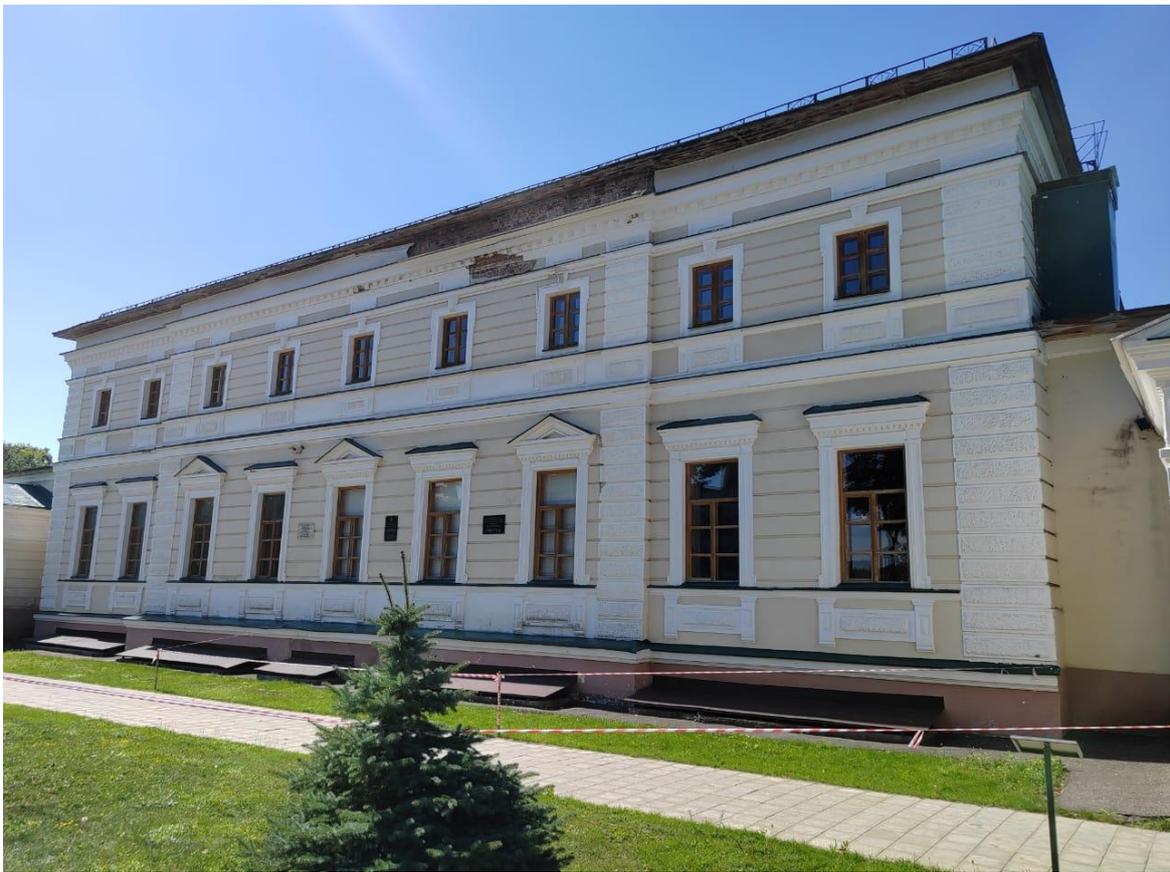
Рисунок 4 – Разрушение фасада здания

1. Выполнить ремонт фасада здания (очистка части фасада от краски, выполнить три слоя шпатлевки, высококачественную штукатурку и окраску кремнийорганической краской).

4. Требуется выполнить ремонт лепных изделий и декоративных обрамлений оконных проемов.

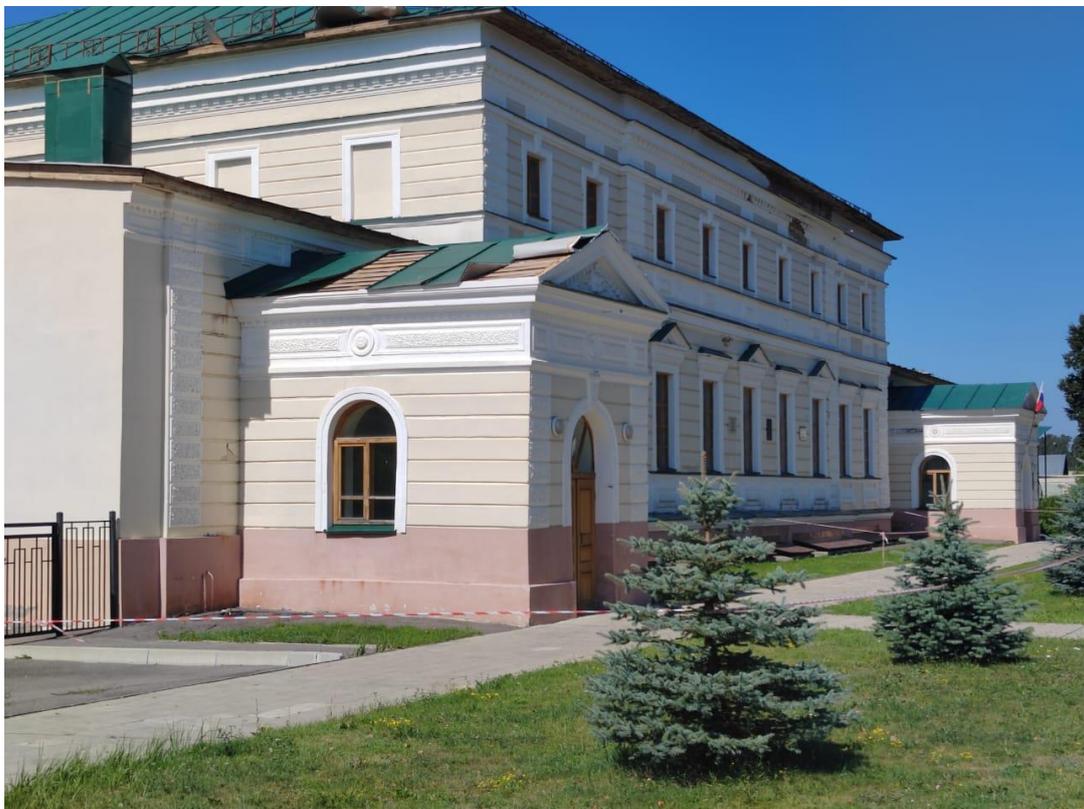
Рисунок 5 – Разрушение фасада здания
