ДИАГНОСТИКА ТЕХНИЧЕСКОГО СОСТОЯНИЯ КАРКАСНЫХ ЗДАНИЙ, ПОСТРОЕННЫХ ИЗ БЫВШИХ РАННЕЕ В УПОТРЕБЛЕНИИ КОНСТРУКЦИЙ

В статье рассматривается вопрос возможности применения бывших ранее в употреблении строительных конструкций при строительстве новых зданий. Рассматриваются виды повреждений и дефектов основных несущих конструкций таких зданий на примере результатов обследования одноэтажного здания с железобетонным каркасом. Предлагаются технические решения, обеспечивающие дальнейшую безопасную эксплуатацию несущих конструкций и здания в целом.

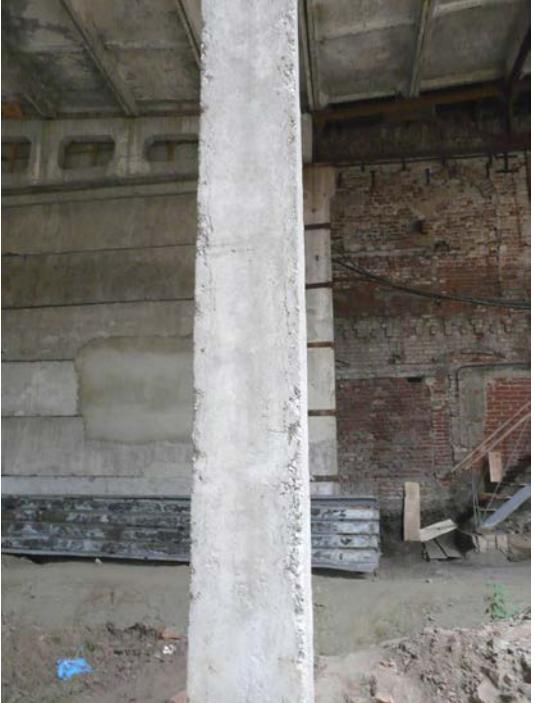
№ п/п	Описание повреждения (дефекта)	Общий вид повреждения (дефекта)	Способы устранения повреждения (дефекта)
1	2	3	4
1.	Вертикальные трещины вдоль продольной арматуры железобетонных колонн

<ul style="list-style-type: none"> • Затереть цементным тестом пластичной консистенции (раствором) с добавлением латекса (до 5%) имеющиеся трещины в колоннах
2.	Участки локальных обнажений и коррозии продольной (и поперечной) арматуры железобетонных колонн

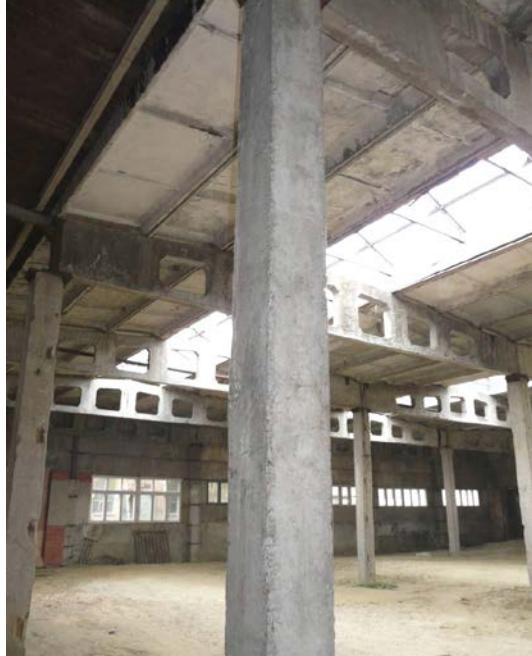
3.	Сеть многочисленных трещин в средней части железобетонной колонны

<ul style="list-style-type: none"> • Выполнить усиление колонны, см. рисунок 3

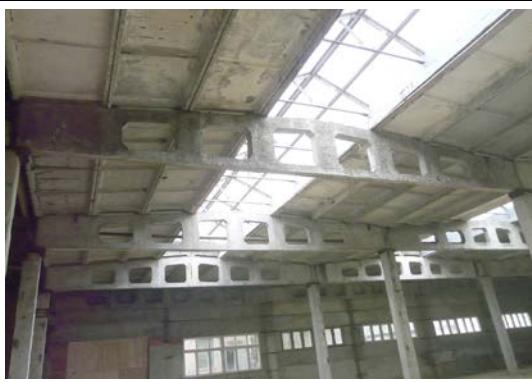
4.	Малая толщина защитного слоя бетона, обнажение и коррозия арматуры железобетонных стропильных балок покрытия

<ul style="list-style-type: none"> • Очистить арматуру металлической щеткой от ржавчины. • Восстановить защитный слой бетона на поврежденных участках железобетонных балок

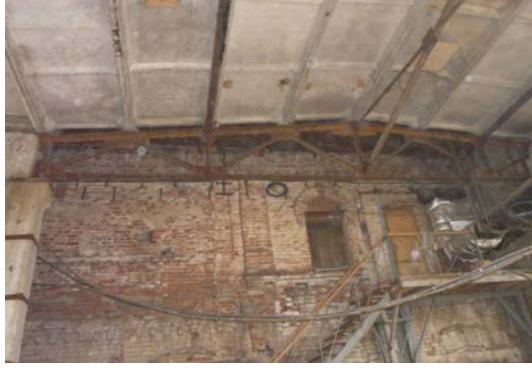
5.	Поверхностная коррозия элементов металлических стропильных ферм покрытия

<ul style="list-style-type: none"> • Выполнить анткоррозионную обработку преобразователем ржавчины (модификатором) и покраску металлических ферм

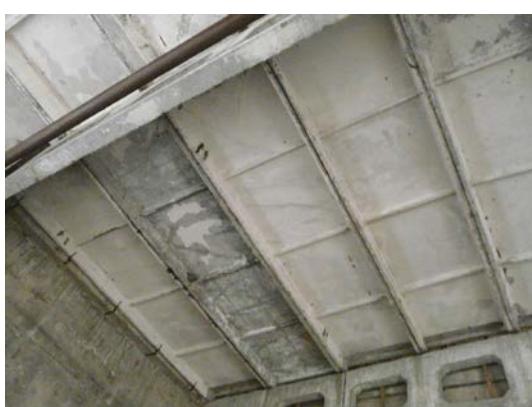
6.	Трещины, обнажения и коррозия арматуры на потолочной поверхности (в полке) и в поперечных ребрах железобетонных плит покрытия

<ul style="list-style-type: none"> • Затереть имеющиеся трещины цементным тестом пластичной консистенции (раствором) с добавлением латекса (до 5%). • Очистить арматуру металлической щеткой от ржавчины. • Восстановить защитный слой бетона

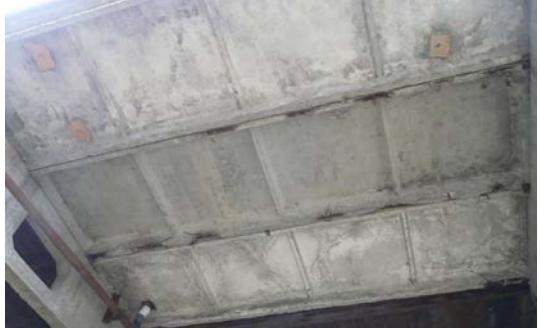
1	2	3	4
7.	Обнажения и коррозия рабочей арматуры продольных ребер железобетонных плит покрытия

<ul style="list-style-type: none"> • Очистить арматуру металлической щеткой от ржавчины. • Обмазать компаундом на основе эпоксидной смолы с последующим оштукатуриванием
8.	Опасная наклонная трещина вблизи опоры в продольном ребре железобетонной плиты покрытия. Обнажение и коррозия рабочей арматуры продольного ребра

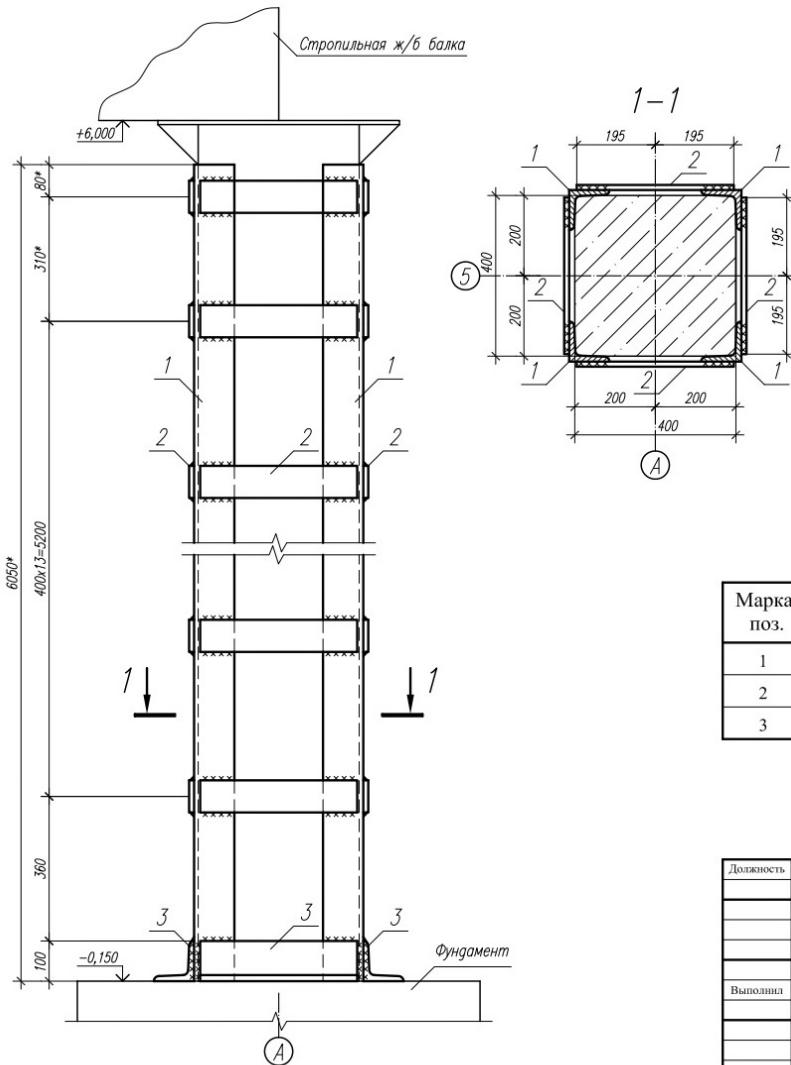
Рисунок 3 – Чертеж усиления колонны стальной обоймой

Схема усиления колонны в осях 5/А

1. Для элементов усиления колонны использовать сталь марки С245 /ГОСТ 27772-88*/.
2. Размеры, помеченные *, уточнить по месту.
3. Для плотного прилегания уголков обоймы усиления (поз. 1) с углов колонны снять фаску на 3-5 мм, поверхность бетона по граням колонн тщательно выровнять скользиванием неровностей и зачеканкой цементным раствором.
4. Соединения сварных элементов на сварке выполнять в соответствии с ГОСТ 5264-80*.
5. Сварку выполнять электродами марки Э42 /ГОСТ 9467-75*/
6. Катеты швов принимать равными 1,2 наименьшей толщины свариваемых элементов.
7. Длину сварных швов принимать равной длине примыкания свариваемых элементов.
8. После усиления колонны все стальные элементы обоймы обтянуть металлической сеткой и оштукатурить цементно-песчаным раствором М100.

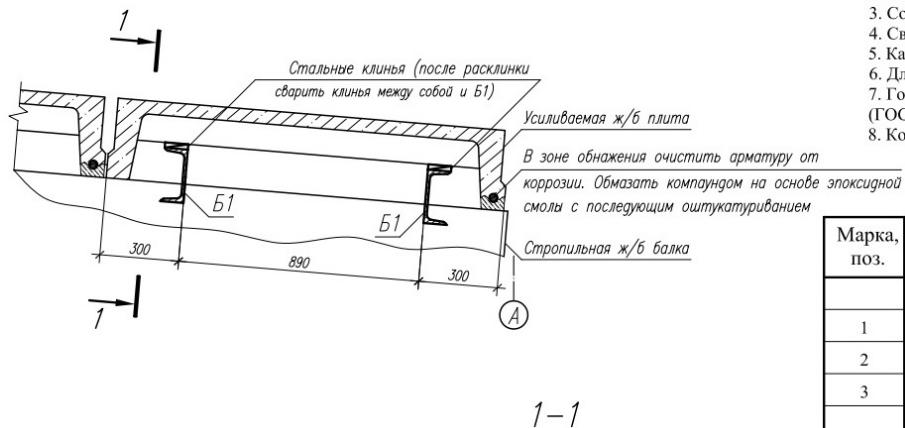
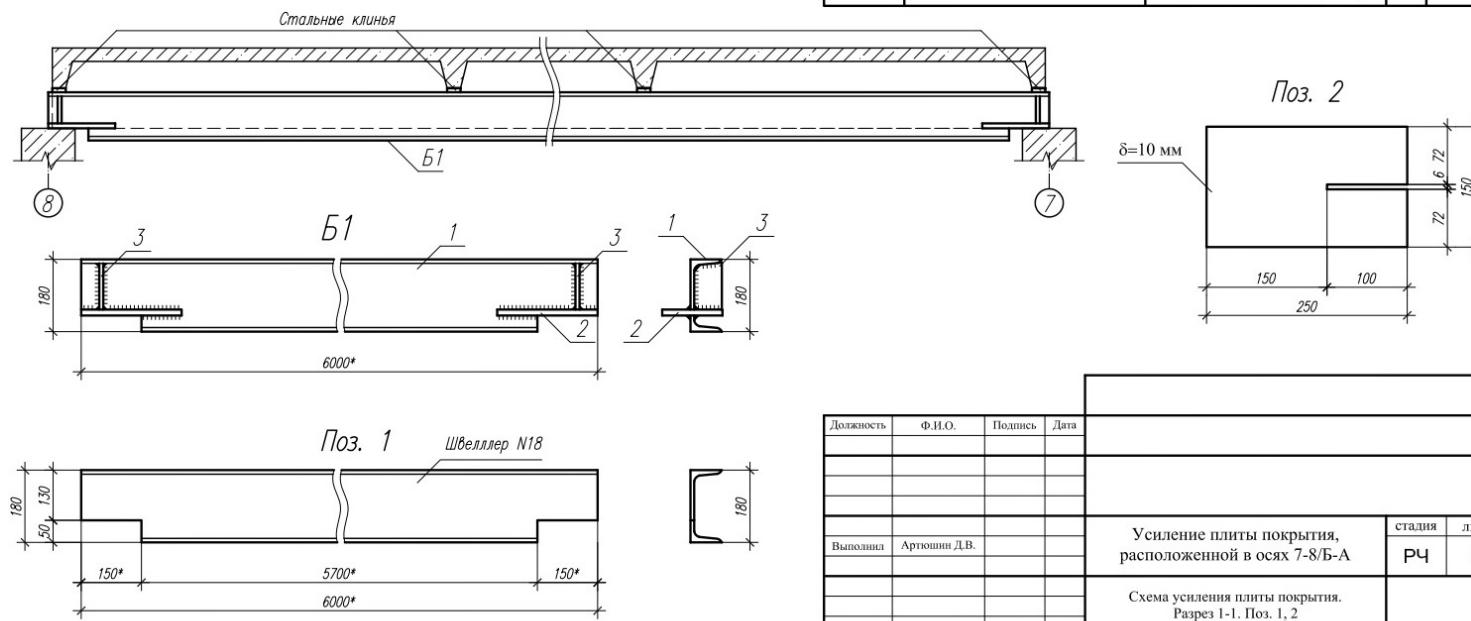
Рисунок 4 – Чертеж усиления плиты покрытия подведением стальных балок

Схема усиления плиты покрытия в осях 7-8/Б-А

1. Для элементов усиления плиты покрытия использовать сталь марки С245 /ГОСТ 27772-88*/.
 2. Размеры, помеченные *, уточнить по месту.
 3. Соединения сварных элементов на сварке выполнять в соответствии с ГОСТ 5264-80*.
 4. Сварку выполнять электродами марки Э42 /ГОСТ 9467-75*/
 5. Катеты швов принимать равными 1,2 наименьшей толщины свариваемых элементов.
 6. Длину сварных швов принимать равной длине примыкания свариваемых элементов.
 7. Готовое изделие окрасить грунтовкой ГФ-021 (ГОСТ 25129-82) и эмалью ХВ-110 (ГОСТ 18374-79*).
 8. Конструкция кровли условно не показана.
