## МАЛЫЕ МОСТЫ: ПРОБЛЕМЫ И РЕШЕНИЯ

## SMALL BRIDGES: PROBLEMS AND SOLUTIONS

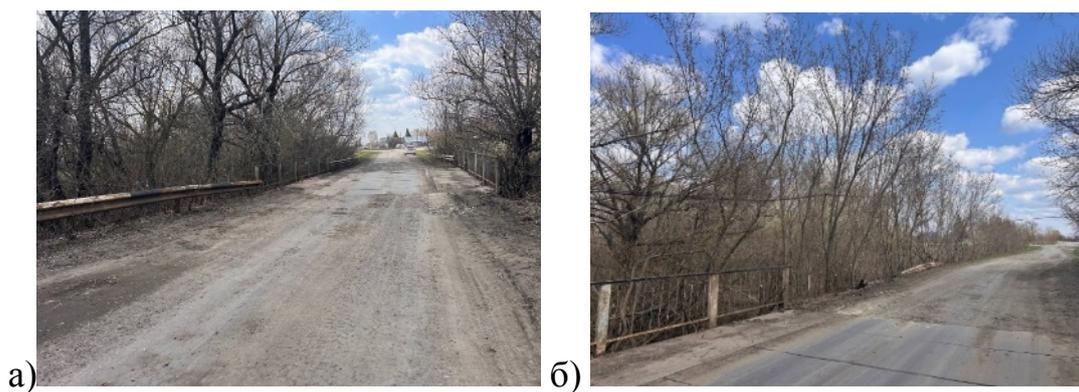
Рисунок 1 – Вид на проезжую часть: а – в прямом направлении, б – в обратном направлении

На момент проведения натуральных исследований и визуально-инструментального осмотра выявлены сварочные трещины в стыках металлических листов проезжей части. Тонко уложенное асфальтобетонное покрытие имеет значительные локальные разрушения. Главные балки двутаврового профиля не имеют поверхностной защиты, отсутствует окрасочная изоляция (не зачищены, не грунтованы, не покрашены), что привело к ярко выраженной коррозии несущих элементов пролетного строения и, как результат, снижение долговечности, а главное – грузоподъемности.

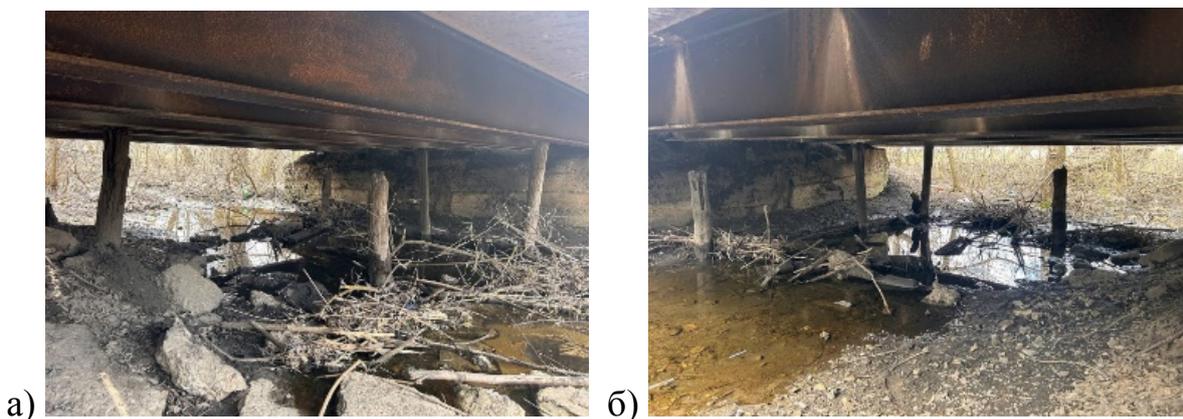
Рисунок 2 – Вид на пролётное строение (русло реки Колышлейка, старые опоры деревянного моста): а – справа, б – слева

По результатам визуальных исследований были установлены технические характеристики: статическая схема – балочный однопролетный мост, длиной 12,26 метров состоит из 5 двутавровых балок высотой 460 мм (рис. 2). Подмостовой габарит высотой 1,4 м. Ширина моста по верху – 7,70 м. Покрытие моста – листовая металл в виде ортотропной плиты толщиной 12÷14 мм.

Как известно, мосты можно рассматривать не только как транспортное, но и гидротехническое сооружение. В связи с этим для обеспечения долговечности необходим постоянный надзор в том числе и за гидрологическим режимом преодолеваемого водного препятствия. Наблюдаемое загромождение русла реки Колышлейка (рис. 2), в том числе старыми нефункциональными дубовыми сваями при весеннем ледоходе и половодье затрудняют проход, наблюдаемое заиливание и загрязнение русла способствует задержанию влаги и, как результат – подмыв основания, потеря устойчивости.

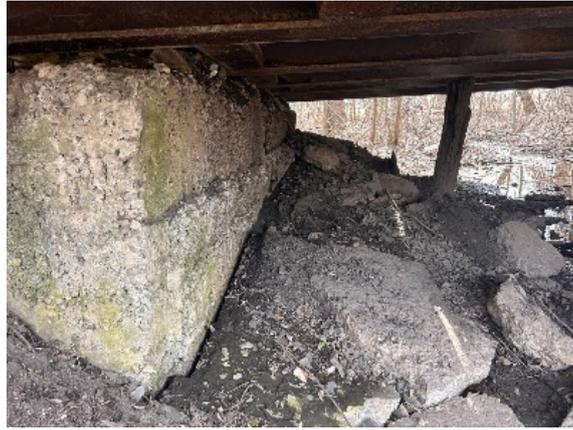
Рисунок 3. Конструкция берегового устоя мостового перехода

В данной однопролетной конструктивной схеме нагрузка от мостового полотна передается на крайние опоры – устои, которые были залиты монолитным бетоном на естественном основании; глубина заложения не известна. На момент визуального осмотра моста крен опоры не обнаружен. Конуса подмостовой части разрушены (рис. 3).
