ОБСЛЕДОВАНИЕ ЦЕМЕНТНЫХ СИЛОСОВ РАСТВОРО - БЕТОННОГО ЦЕХА

INSPECTION OF CEMENT SILOS OF THE MORTAR AND CONCRETE WORKSHOP

На одном из заводов железобетонных изделий Пензенской области было проведено обследование технического состояния восьми цементных силосов раствора - бетонного цеха, построенного в 1958 году.

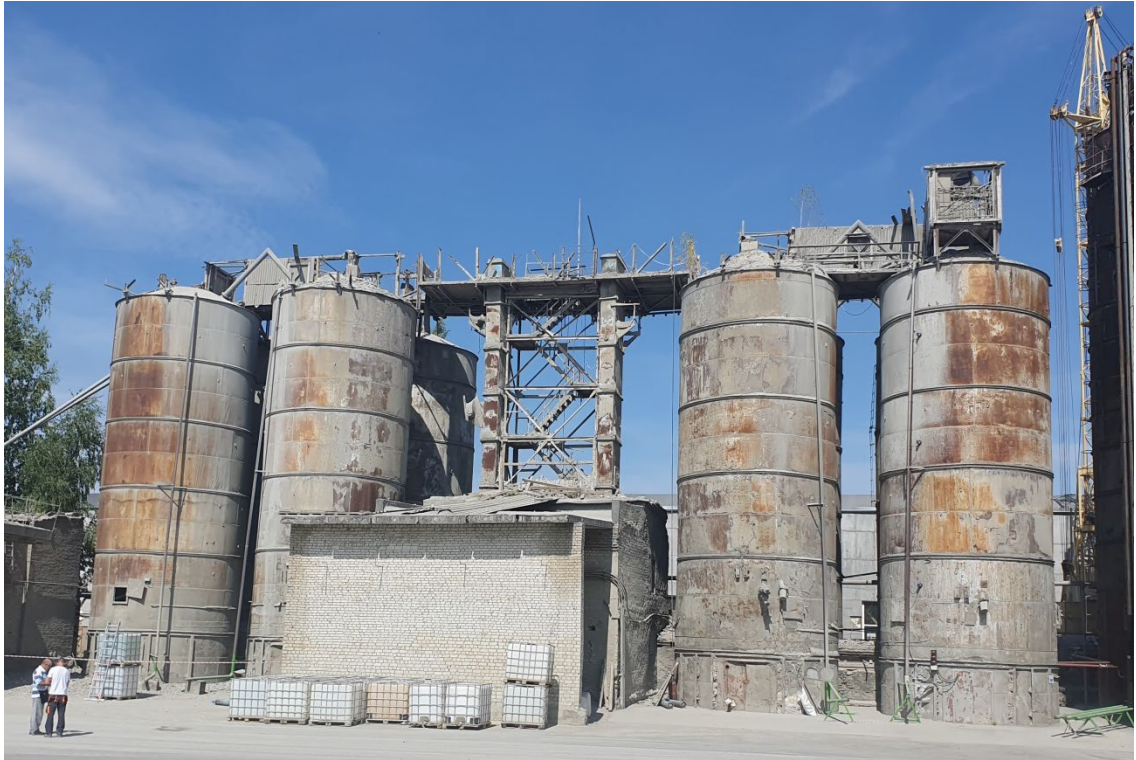
Общий вид обследуемых силосов представлен на рис.2.

Рисунок 2 – Общий вид силосов

Особую опасность вызывают стенки опорных частей в уровне перекрытия, где интенсивно развивается коррозия металла и обнаружено выпучивание стенок наружу почти по всему периметру сооружений, что свидетельствует местной потере устойчивости стенок [4-7] (рис. 2-3).

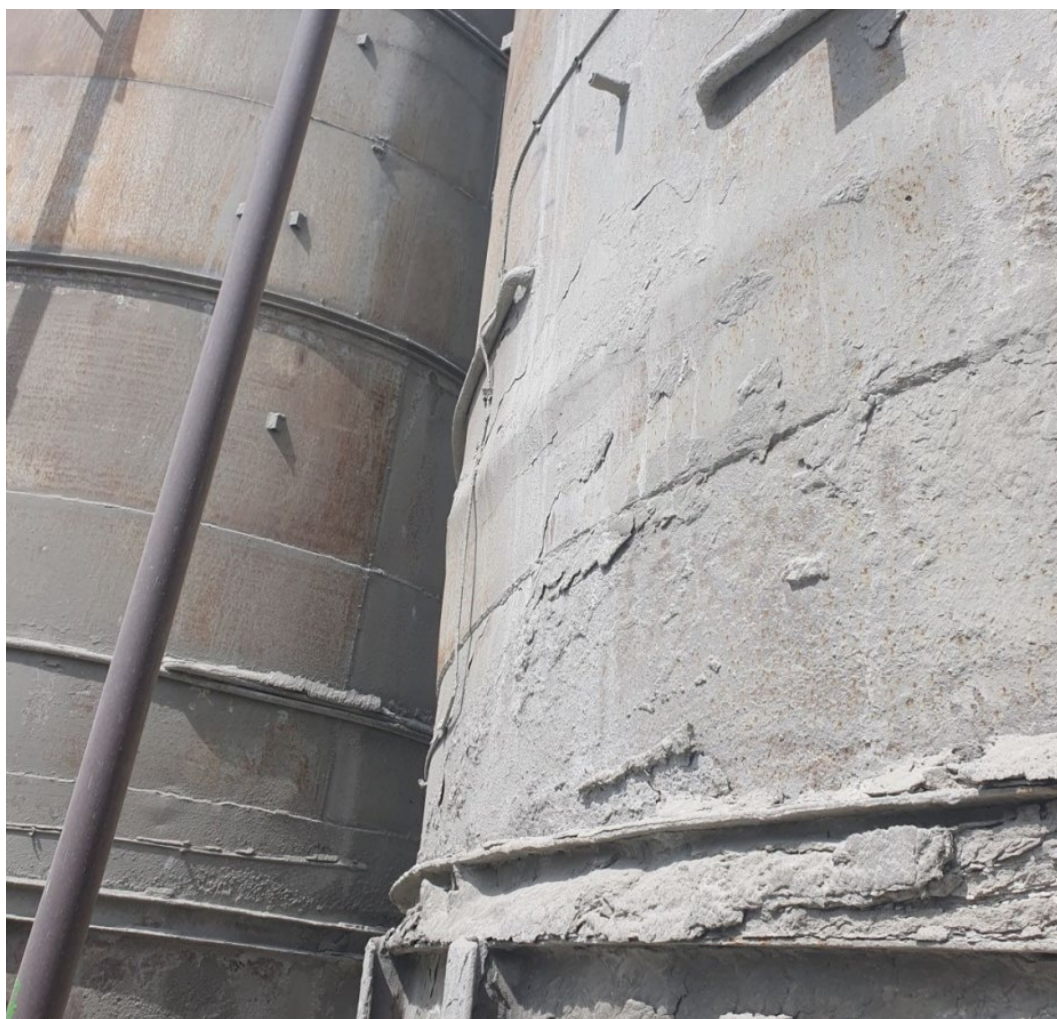
- ребра жесткости и стенки опорной части интенсивно корродируют, покрыты окаменевшими отложениями цемента.

Рисунок 3 – Коррозия металла элементов усиления, местная потеря устойчивости стенки и окаменевшие отложения цемента в опорной части

1. Оградить сигнальными лентами и табличками территорию вокруг силосов.
2. Очистить силосы от цемента.
3. Очистить внутренние и внешние поверхности конструкций от ржавчины и грязи до металлического блеска.

4. Усилить по периметру существующий фундамент монолитной железобетонной кольцевой балкой (монолитным поясом) высотой 600мм и шириной 300 мм.
5. К существующей опорной кольцевой балке из швеллера, расположенной в месте перехода цилиндрической части бункера к конусообразной, приварить такую же кольцевую балку из швеллера №14.

6. Между монолитной железобетонной кольцевой балкой и кольцевой балкой из швеллера №14 на равных расстояниях установить не менее 10 рёбер жёсткости из швеллера №14 и приварить их к опорной части силоса. (Длины рёбер жёсткости уточнять по месту).

7. Для включения опорной части силоса в работу подклинить рёбра жёсткости пластинами-клиньями.
8. Провести ремонт крышек силосов.
9. Покрыть антикоррозионным составом все поверхности, контактирующие с наружным воздухом.

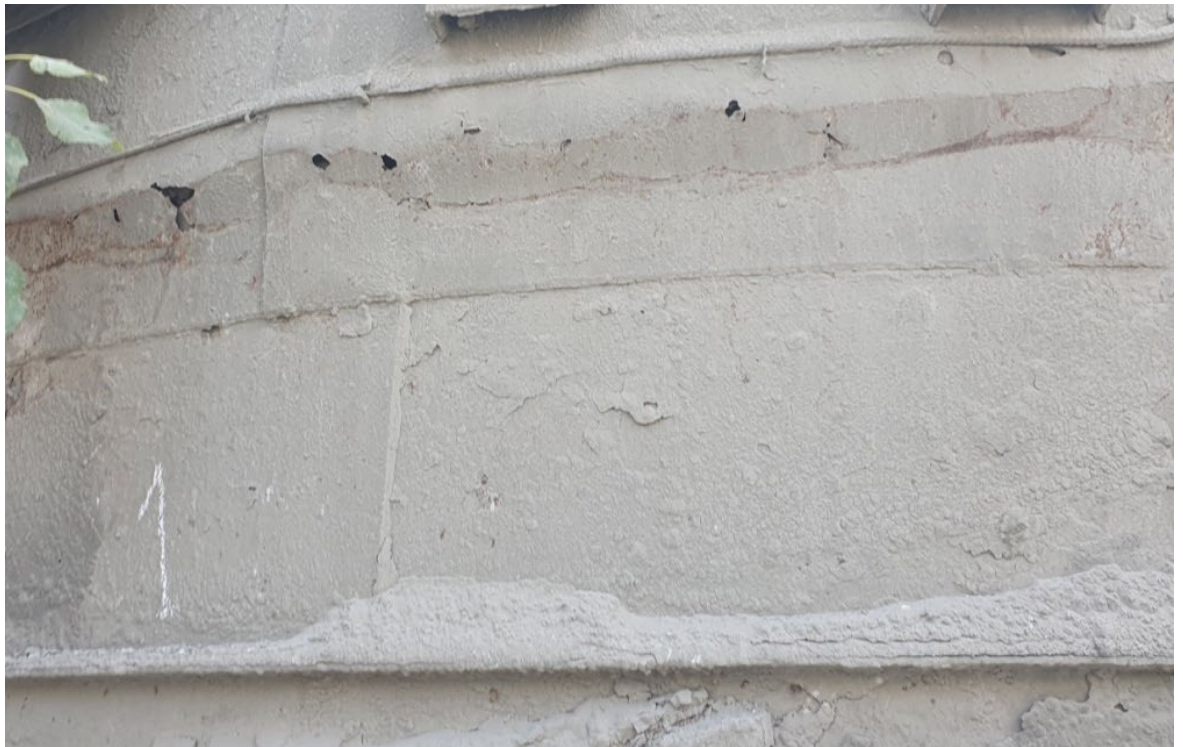
- на крышках строений обнаружены сквозные отверстия в результате коррозии металла;
- стенки опорных частей в некоторых местах имеют пластинчатую коррозию на всю толщину;
- сквозные отверстия в уровне между перекрытием подсилосного пространства и кольцевой опорной балкой;
- стальные распорки, обеспечивающие устойчивость положения бункера и стенки опорных частей внутри покрыты ржавчиной;

Рисунок 4 – Местная потеря устойчивости стенки опорной части в местах ослабления сечения вследствие коррозии металла, сквозные отверстия

1. По совокупности обнаруженных дефектов, динамике их развития, в соответствии с СП 13-102-2003 «Правила обследования несущих строительных конструкций зданий и сооружений» и ГОСТ Р 53778-2010 «Здания и сооружения. Правила обследования и мониторинга технического состояния», техническое состояние трёх силосов признано **аварийным** и их необходимо демонтировать и заменить новыми.
