ВОССТАНОВЛЕНИЕ РАБОТОСПОСОБНОСТИ ЖЕЛЕЗОБЕТОННЫХ КАРНИЗНЫХ ПЛИТ В СОВМЕЩЕННЫХ КРЫШАХ

Статья посвящена вариантам восстановления работоспособности железобетонных карнизных плит в совмещенных крышах. Предложено два варианта конструктивных решений, которые предусматривают наличие вентиляционных продухов для удаления влаги из утеплителя.

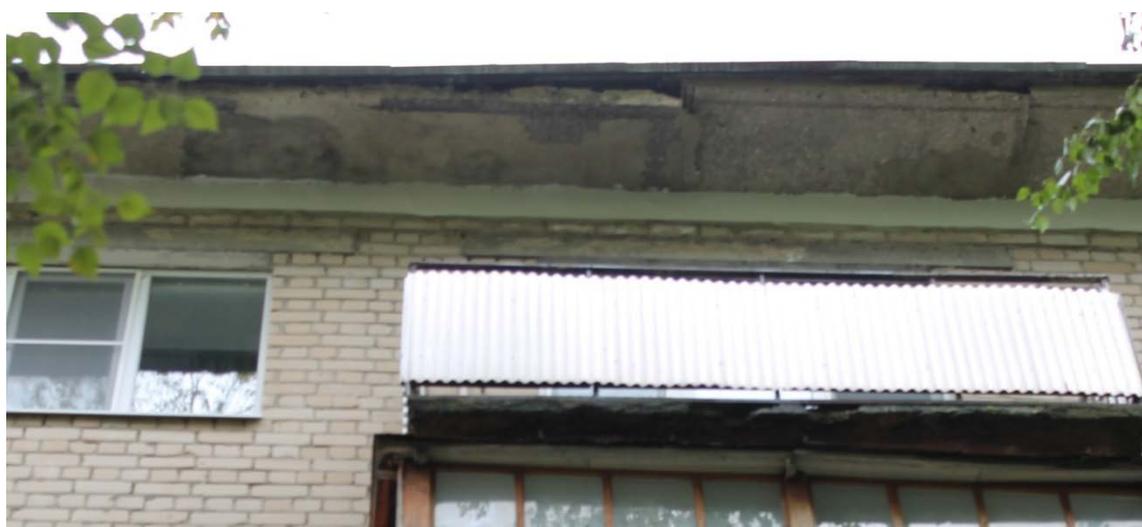
В октябре 2016 года авторы обследовали совмещенную односкатную крышу пятиэтажного кирпичного жилого дома в одном из районов Пензенской области. При визуальном осмотре был обнаружен сильный крен (поворот) карнизных железобетонных плит в сторону фасада здания (рисунок 1). Под некоторые плиты установлены страховочные кронштейны.

Рисунок 1 – Крен железобетонных карнизных плит

Авторами предложены два варианта восстановления работоспособности крыши. Первый вариант – полная замена аварийных карнизных плит металлическими козырьками, установленными на стальные балки (рисунок 3).

Второй вариант – возврат в проектное положение аварийных карнизных плит при помощи рычагов и закрепление их новыми анкерными устройствами (рисунок 4).

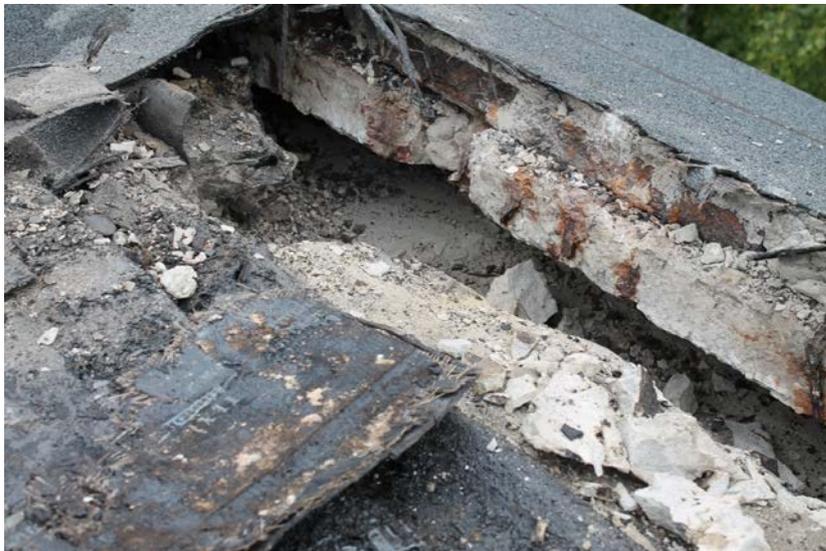
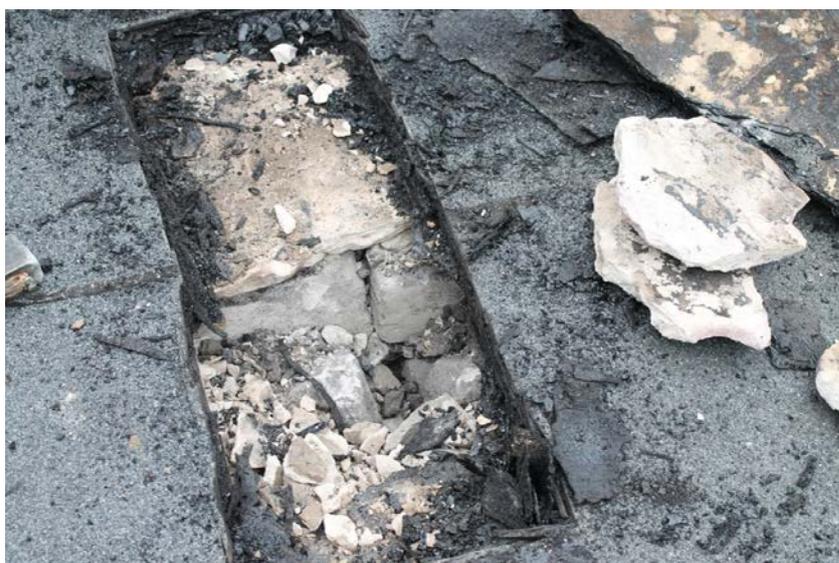
Выборочно был вскрыт рубероидный ковер над аварийной карнизной плитой и над плитой перекрытия в ее средней части примерно в трех метрах от края карниза (рисунок 2).

Рисунок 2 – Места вскрытия рубероидного ковра

При осмотре карнизных плит было установлено, что анкеры полностью разрушены коррозией. От опрокидывания плиты удерживают кронштейны и рубероидный ковер.

Вскрытие рубероидного ковра и стяжки в средней части плиты показало, что кровля дома невентилируемая.

В проекте предусматривалась следующая конструкция кровли: железобетонная плита перекрытия, пароизоляция, утеплитель, железобетонная ребристая плита, опирающаяся на карнизную плиту, стяжка и рубероидный ковер. Фактически же железобетонная ребристая плита, опертая нижним краем на карнизную плиту, отсутствует.

Таким образом, на этапе строительства или привязки проект кровли был изменен. Отсутствие верхней ребристой плиты, удерживающей карнизную плиту в проектном положении, и коррозия закладных деталей привели к аварийному состоянию крыши.

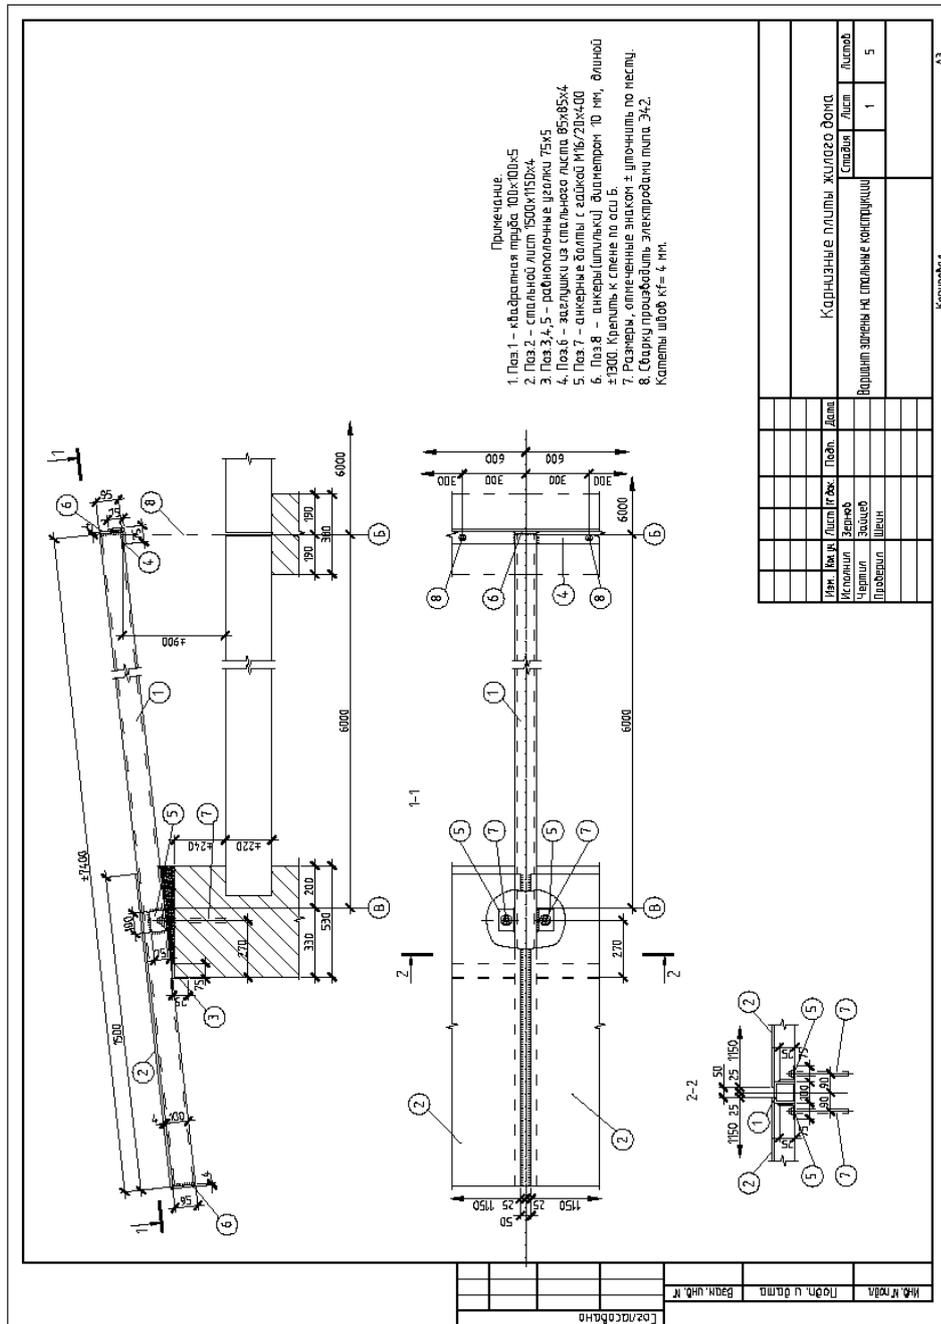
Рисунок 3 – Вариант замены железобетонных карнизных плит металлическими козырьками

Оба варианта предусматривают наличие вентиляционных продухов для удаления влаги из утеплителя. Экономически более выгоден второй вариант-вариант восстановления карнизной системы.
