**ПОВЫШЕНИЕ ЭФФЕКТИВНОСТИ ЭКСПЛУАТАЦИОННОГО  
СОДЕРЖАНИЯ МОСТОВ С УЧЕТОМ ФИЗИКО-ХИМИЧЕСКИХ  
ПРОЦЕССОВ В БЕТОНЕ И АРМАТУРЕ**

Было выполнено обследование моста через реку Кевда на участке автомобильной дороги г. Каменка – р.п. Пачелма Каменского района Пензенской области. Мост построен 1977 году (согласно паспорту на мост, выполненному ООО «ДорТехПроект» в 2011 г.) и эксплуатируется на протяжении 40 лет.

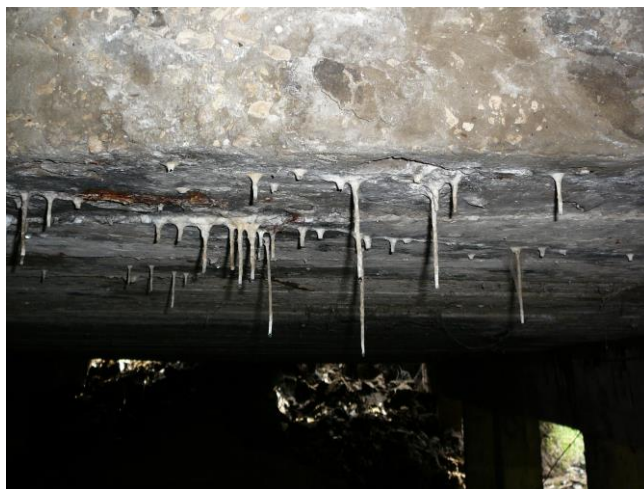
Диагностика состояния сооружения показала, что при эксплуатации железобетонных пролетных строений возникли неисправности в виде трещин, отколов защитного слоя, раковин в бетоне, обнажения и ржавления арматуры, выщелачивания раствора, плохого состояния гидроизоляции и водоотводных приспособлений, неплотного опирания балок на опоры (рисунках 1, 2, 3).

Рисунок 1 – Нарушение гидроизоляции. Выщелачивание бетона с образованием сталактитов

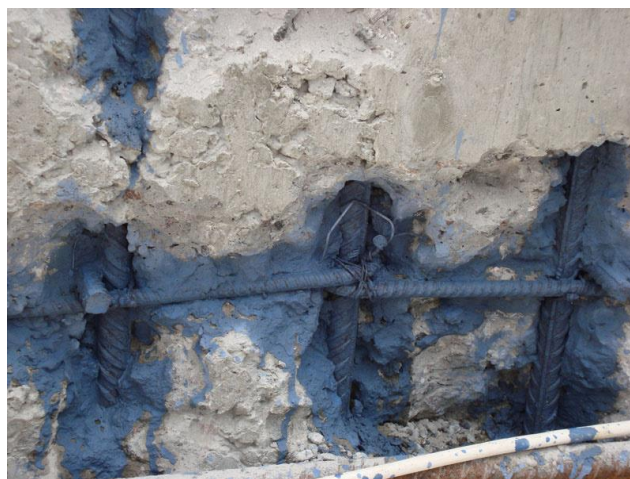
Рисунок 2 – Откол защитного слоя бетона

Карбонизация – это изменения, которые возникают в бетоне на портландцементе при действии на него  $CO_2$  воздуха [5]. Агрессивное воздействие двуокиси углерода  $CO_2$  в зависимости от условий окружающей среды может проявляться двояко. В конструкциях, подвергающихся атмосферному влиянию, углекислота вызывает формирование карбоната кальция вследствие проникновения в бетон двуокиси углерода. Этот процесс заключается в трансформации извести с образованием карбоната кальция. Процесс протекает в присутствии воды и двуокиси углерода. Его концентрация зависит от окружающих сооружение условий (например, от уровня промышленного загрязнения в районе). В качественном бетоне уровень  $pH$  превышает 13, в этих условиях на стержнях арматуры возникает пассивирующая пленка оксида железа, изолирующая их от кислорода и влаги. Если в сооружении под действием углекислоты наблюдается образование карбонатов, уровень  $pH$  в бетоне снижается до 9, т. е. щелочность среды, окружающей стержни арматуры понижается. Когда уровень  $pH$  менее 11, пассивирующая пленка нейтрализуется, и стальная арматура подвергается агрессивному воздействию находящихся в атмосфере кислорода и влаги (рисунки 2, 4).

попадания влаги в трещины. Для этой цели можно можно применять полимерные клеи; места с обнаруженными отколами защитного слоя, раковинами в бетоне, с обнажением и ржавлением арматуры, выявленной в эксплуатации, было рекомендовано исправлять путем заделки цементными или полимерными составами.

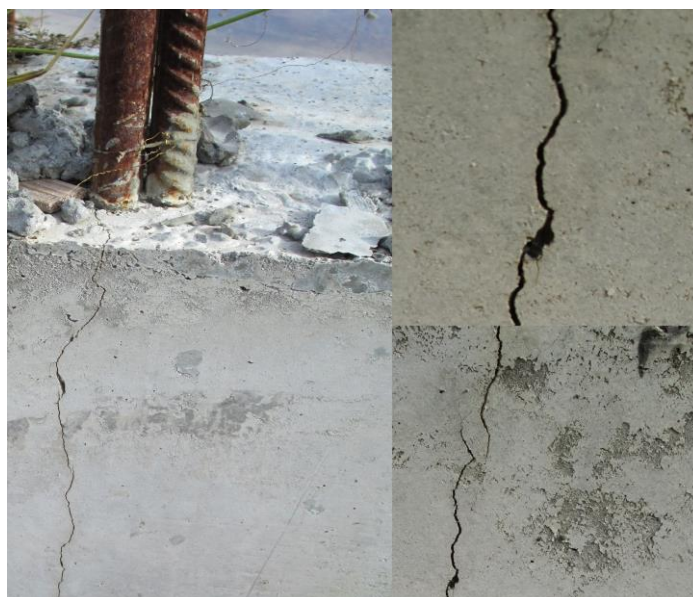
Функциональное диагностирование объекта позволило выявить предполагаемые причины появления трещин (рисунок 4) в пролетном строении:

- 1) возникли при изготовлении конструкции, т.е. влияние технологических факторов;
- 2) в результате температурно-усадочных деформаций;
- 3) от внешних (силовых) нагрузок, т.е. в результате повышения интенсивности движения, в том числе превышения допустимой динамической нагрузки.

Рисунок 4 – Результаты визуальной оценки состояния: трещины в железобетонных балках пролетного строения.

Трещины в железобетонных мостах толщиной меньше 0,15-0,2 мм не вызывают опасности развития коррозии арматуры.

При большом раскрытии трещин на участках опирания балок пролетного строения (рисунки 3, 4), а также в середине пролета, где оказывает наибольшее влияние действие момента, должны быть приняты меры для предохранения от
