**КОНСТРУКТИВНЫЕ И ЭКСПЛУАТАЦИОННЫЕ ПРИЧИНЫ  
ОБРАЗОВАНИЯ ПРОТЕЧЕК И НАЛЕДЕЙ НА ЧЕРДАЧНЫХ КРЫШАХ  
ЖИЛЫХ И ГРАЖДАНСКИХ ЗДАНИЙ. ОПЫТ ОБСЛЕДОВАНИЯ**

Типичным примером указанных нарушений является здание ТЮЗа в г. Заречный (рис. 1).

В соответствии техническому заданию было проведено визуальное и инструментальное обследование состояния конструкций чердака и подвесного потолка над зрительным залом здания.

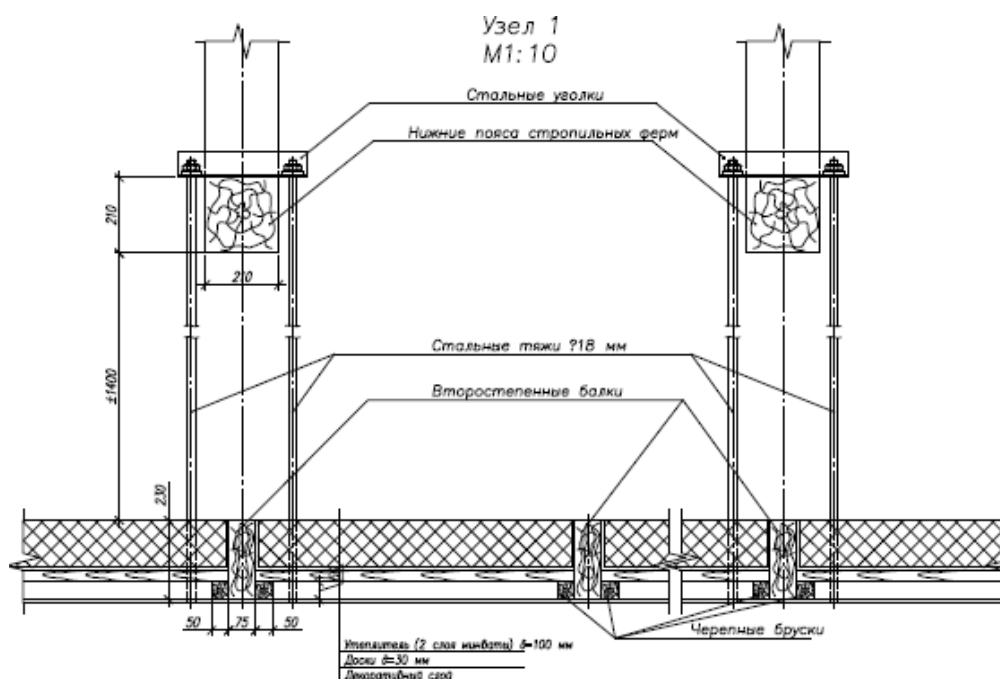
Рисунок 2 – Узел крепления подвесного потолка

Крыша над зрительным залом двускатная вальмовая с холодным чердаком и организованным водостоком. Несущими конструкциями крыши и подвесного потолка в обследуемой части являются четыре треугольные и одна трапециевидная металлодеревянные фермы. По нижним узлам стропильных ферм устроены спаренные тяги из стальных стержней круглого сечения диаметром 18 мм, на которые прикреплены главные деревянные балки с прямоугольным сечением 160 х 230 мм. К главным балкам на стальных хомутах закреплены второстепенные деревянные балки с прямоугольным сечением 75 х 230 мм. К второстепенным балкам в нижней части с двух сторон прикреплены черепные бруски с квадратным сечением 50 х 50 мм. На черепные бруски сверху уложены доски толщиной 30 мм. На доски уложена пароизоляция из слоя рубероида и утеплитель из двух слоёв минеральной ваты. Снизу конструкции подвесного потолка обшиты декоративным покрытием из штучных материалов. На рис.2. показан узел крепления подвесного потолка к стропильным фермам.
