## **НЕКОТОРЫЕ АСПЕКТЫ ОБСЛЕДОВАНИЯ СТРОИТЕЛЬНЫХ КОНСТРУКЦИЙ ЗДАНИЯ ВО ВРЕМЯ КАПИТАЛЬНОГО РЕМОНТА**

На реальном примере (одна из школ в г. Белгороде) анализируется особенности проведения обследования здания в процессе проведения его капитального ремонта. Даются рекомендации по составлению технического отчета по результатам обследования.

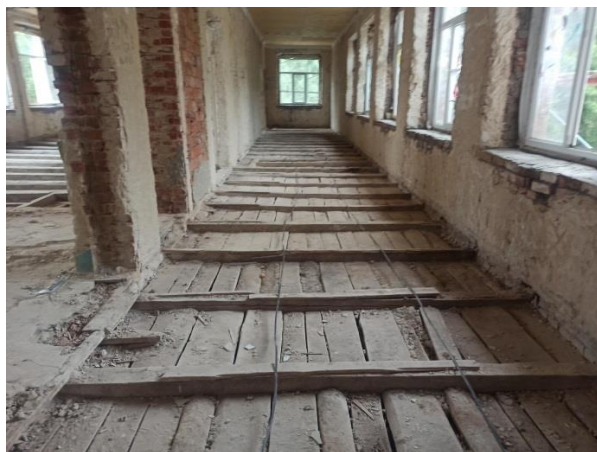
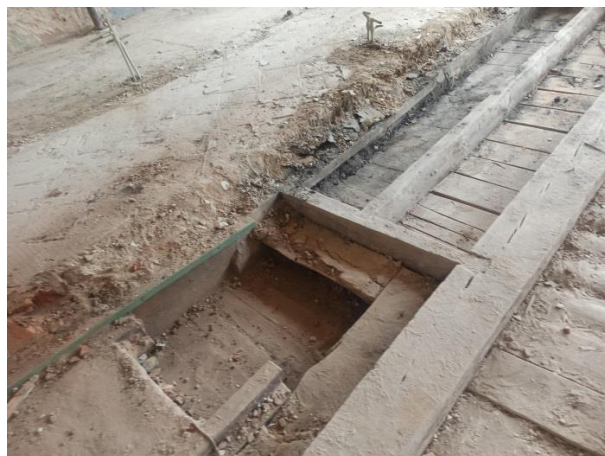
Рисунок 1 – Состояние перекрытий

Основной задачей, проводимого обследования, являлась оценка состояния и несущей способности деревянных междуэтажных перекрытий (рис.1).

В результате обследования было выявлено, что длина опирания отдельных деревянных балок на стены составляет менее 5 см. Помимо деревянных имеются стальные балки, практически не включенные в работу (также в виду малой площади опирания на кирпичные стены). Следует

отметить, что деревянные перекрытия и балки не обработаны огнебиозащитными составами и, соответственно, их использование нарушает правила пожарной безопасности при эксплуатации здания. Общее техническое состояние конструкций межэтажных перекрытий оценивается как аварийное.

1. Требуется выполнить демонтаж существующих деревянных перекрытий (деревянного настила, деревянных и металлических балок).

2. Требуется выполнить устройство нового междуэтажного перекрытия железобетонного монолитного с несъемной опалубкой из профилированного

лист (углубление и расширение отверстий в стенах для обеспечения возможности заведения металлических балок, установку металлических балок с заделкой в стенах, раскладку и крепление профилированного настила, установку арматуры, установку временных подпорок (при необходимости), укладку бетонной смеси на настил, уход за бетоном перекрытия).

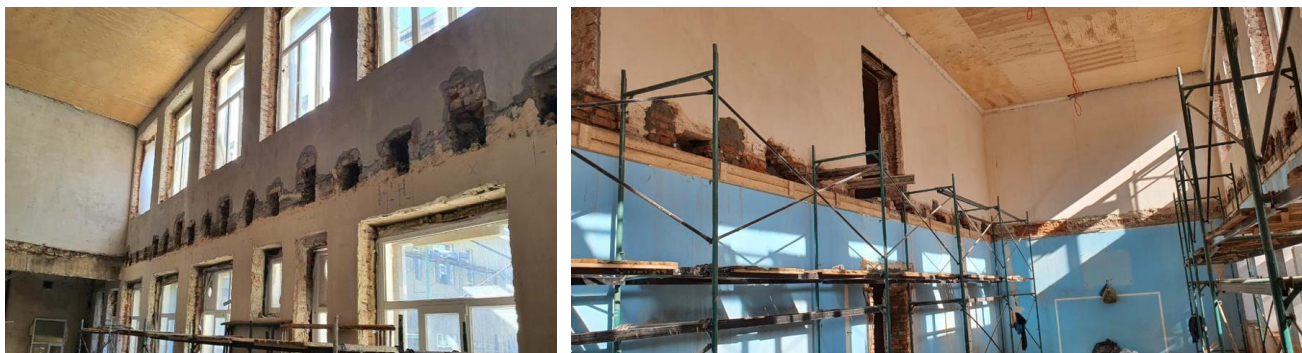
Рисунок 2 – Помещения здания после демонтажа перекрытий

По итогам обследования были произведен демонтаж аварийных перекрытий (рис.2) и по проекту начался монтаж новых.
