**ТЕХНИЧЕСКАЯ ЭКСПЕРТИЗА ОТДЕЛЬНЫХ ЭЛЕМЕНТОВ
ЗДАНИЯ, СМЕЖНЫХ С ДЕМОНТИРОВАННЫМ ОБЪЕКТОМ**

Дается алгоритм строительно-технической экспертизы отдельных элементов здания, являющихся смежными с демонтированным объектом. Приводятся особенности проведения экспертизы и составления заключения; анализируется состав необходимой документации. Приводится иллюстрация проведения обследования на конкретном примере.

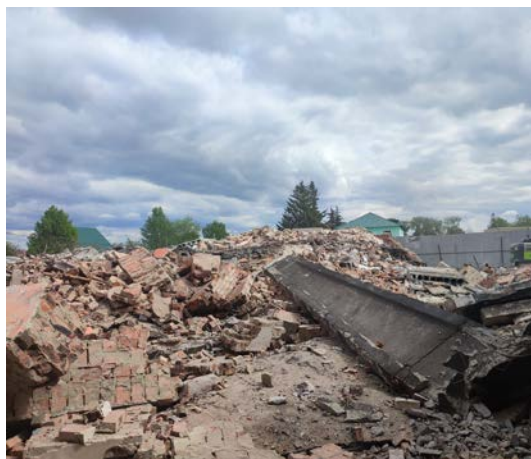
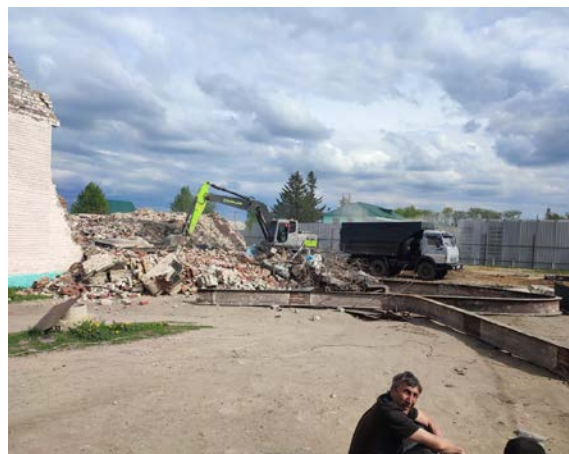
При оценке строительных конструкций здания и строительной площадки, прилегающей к ней (место проведения демонтажа), выяснилось, что демонтажные работы выполнены более чем на 60% (рис.1). Для выяснения обстоятельств демонтажа была просмотрена фото- и видео-фиксация дней, предшествующих экспертизе, и проанализирован характер разрушенных конструкций. Вышеприведенные факты доказывают, что демонтаж был произведен (и производится) не по проекту (согласования со строительным контролем, авторским надзором либо заказчиком отсутствует). Разбор конструкций должен проводиться поэлементно «сверху-вниз» с сохранением отдельных элементов здания, с использованием крана РДК-25. Однако демонтаж конструкций велся лишь экскаватором без сохранения отдельных элементов строительных конструкций.

Рисунок 1– Место демонтажа здания клуба

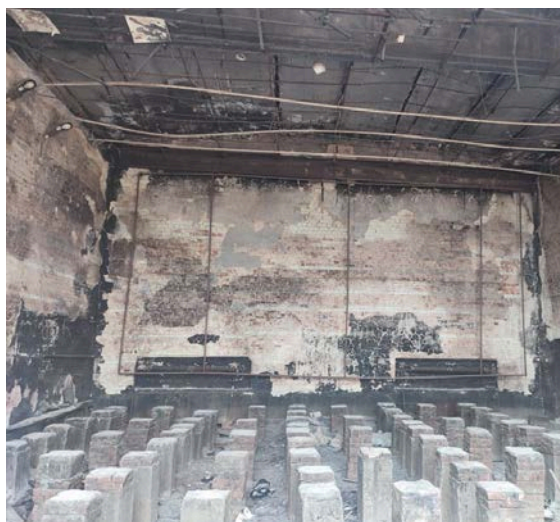
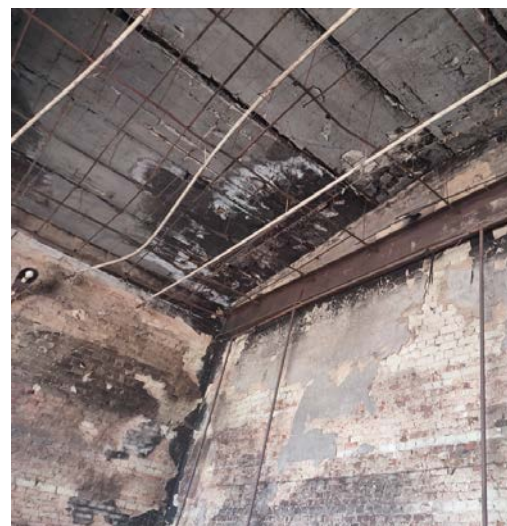
В ходе экспертизы было установлено, что обследуемая стена (так и другие конструкции; рис.2) были подтверждены температурному воздействию в ходе пожара и последующего тушения, что даёт основание полагать о снижении несущей способности кирпичной кладки стены. Были обнаружены и трещины в стене, образовавшиеся вследствие демонтажа конструкции здания. Отметить, визуальный осмотр даёт основание полагать,

что существует большая вероятность обрушения части здания «Крытый рынок» при дальнейшем демонтаже конструкций сельского дома культуры.

Рисунок 2 – Состояние смежных конструкций

Что касается конкретного рассматриваемого объекта, на момент проведения технической экспертизы имеется большая вероятность обрушения части здания «Крытый рынок» при продолжении демонтажных работ, строительство же объекта ведется с нарушениями. Предлагается поэтапно произвести комплекс мероприятий для устранения выявленных дефектов; рекомендуется:

- в письменной форме за подписью представителя Заказчика строительного объекта и генерального проектировщика получить ответ, почему стена между сельским домом культуры и зданием крытого рынка не указана как общая и не было затребовано разрешение собственника на проведение работ;
- выполнить детально-инструментальное обследование стены здания крытого рынка с указанием возможности / не возможности её (и всего здания

в целом) безопасной эксплуатации; при необходимости разработать проект усиления стены (и других необходимых элементов здания);

– до проведения данных мероприятий демонтаж конструкций прекратить.
